INFORME FINAL

Municipalidad de Rancagua

Número de Informe: 80/2012
28 de diciembre del 2012

INFORME FINAL N° 80, DE 2012,
SOBRE AUDITORIA CONSTRUCTIVA
EFECTUADA EN LA MUNICIPALIDAD
DE RANCAGUA

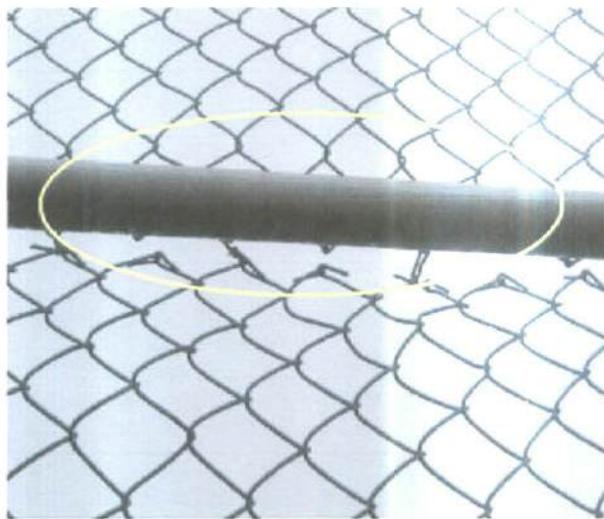
a. Se constató – in situ – una deficiente fijación de la malla galvanizada a la estructura de pilares y travesaños del cierre perimetral ejecutada (fotografía N°1).

Fotografía N° 1: Vista de insuficiencia en la unión de las mallas.

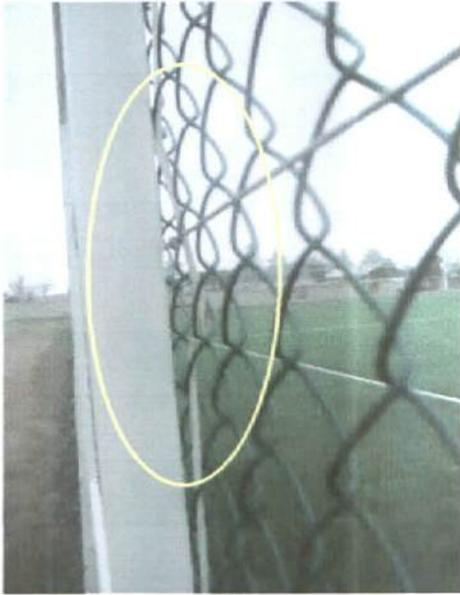
Fotografía N° 2: Detalle de la fijación ejecutada por el contratista.

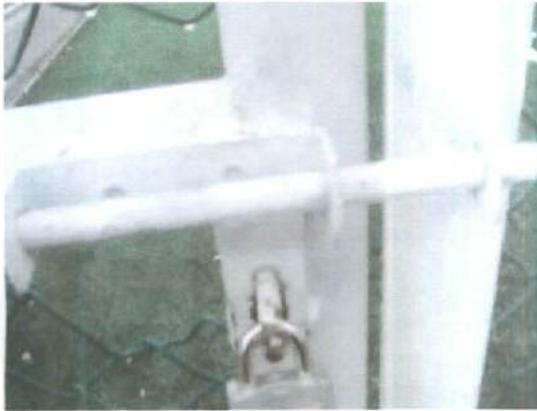
c. Se verificó una deficiente aplicación y terminación del revestimiento de pintura en aplicado en los perfiles metálicos, incumpléndose lo dispuesto en los párrafos noveno y décimo de la partida 7.5 de las especificaciones técnicas y la partida 7.7 de las mismas (fotografía N°3).

Fotografía N° 3: Vista de la terminación de pinturas en puertas de acceso a la cancha de pasto sintético.

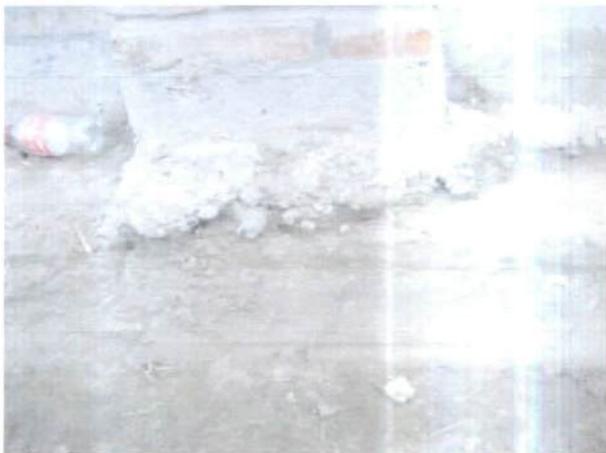
i. Asimismo, dicho muro presentaba el escurrimiento y derrame de hormigón en sector de sobrecimiento del muro, según se aprecia en la fotografía N° 19, evidenciándose, también, una deficiente terminación de estos elementos.

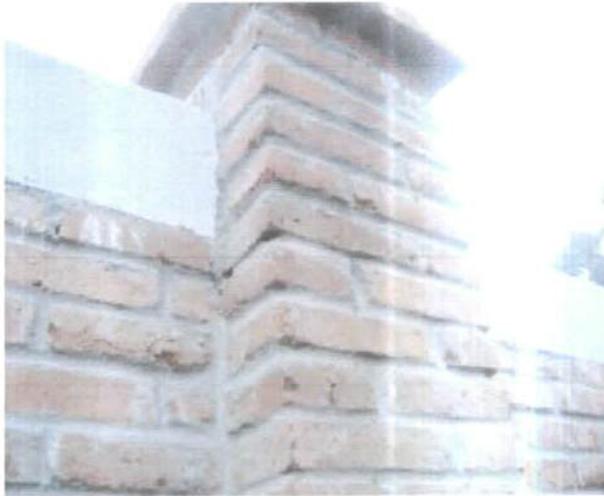
m. Se constató en terreno que las cadenas no se encuentran estucadas, ya que a pesar de estar pintadas, se puede apreciar en ellas las marcas del moldaje de madera, vulnerando con esto el ítem 8 de las especificaciones técnicas del proyecto (Ver fotografía N°13).

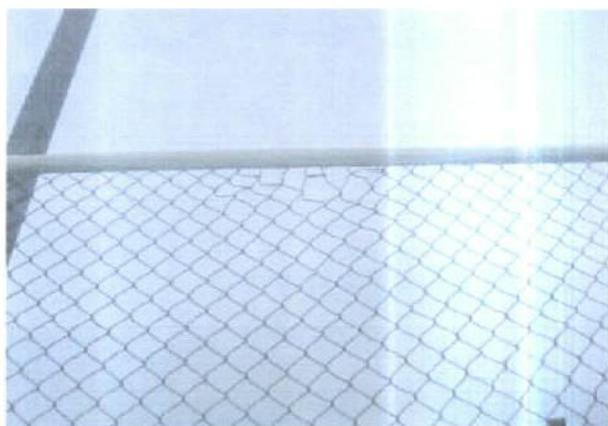
a. Se constató, in situ, daños en la parte superior de malla galvanizada del cierre del recinto, lo que evidencia deficiencia en la calidad del material empelado o bien en su instalación y fijación (fotografía N°14).

Fotografía N°14: Vista superior del cierre.

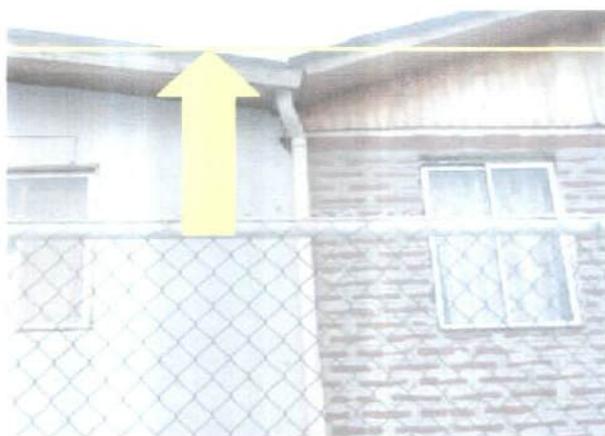
Fotografía N° 15: Vista de altura de cierre insuficiente.

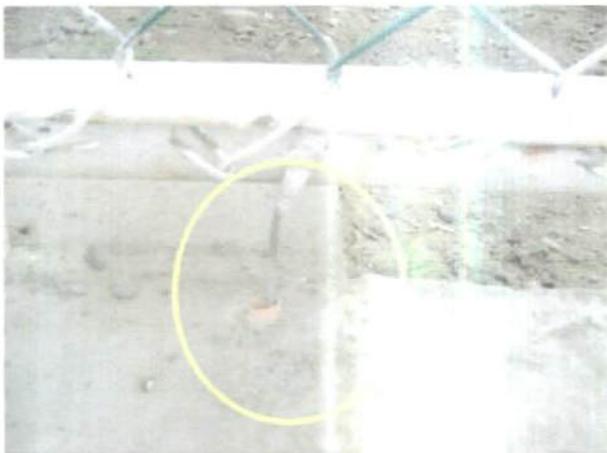
c. Se constató la existencia de cables eléctricos, desconocidos y a la vista, instalación que transgrede lo dispuesto en el numeral 6.2.2.6 de la NCh 04, Of., de 2003; Electricidad, Instalaciones de Consumo en Baja Tensión; según se ilustra en las fotografías N°s 16 y 17.

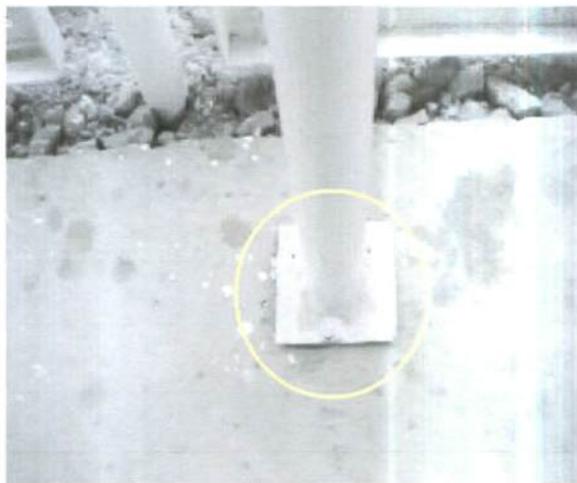
a. Se evidenció la falta de tres pernos que debían afianzar el elemento vertical al pavimento (fotografía N° 20).

Fotografía N° 20: Vista del elemento vertical sin su correcto anclaje.

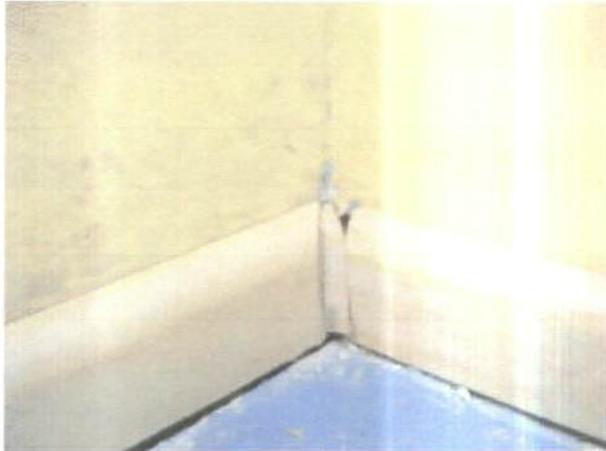
e. Se constató una deficiente terminación en encuentro de guardapolvo, que no cuentan con la unión en 45° grados (fotografía N° 24).

Fotografía N°24: Vista de encuentro de guardapolvo.

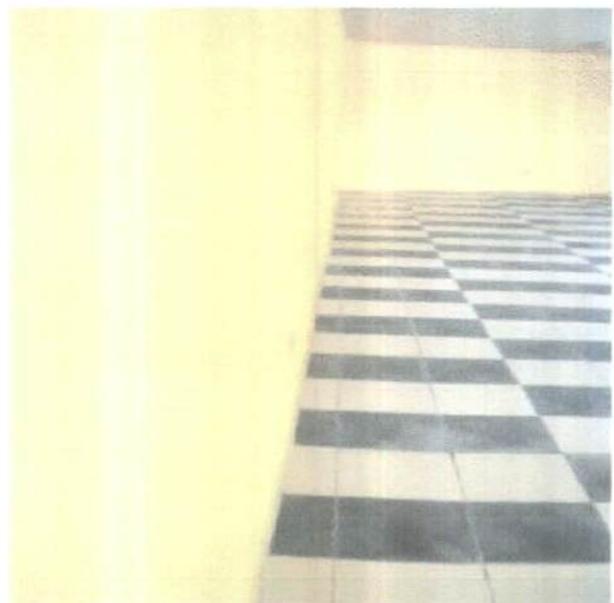
Fotografía N°25: Vista de muro desaplomado.

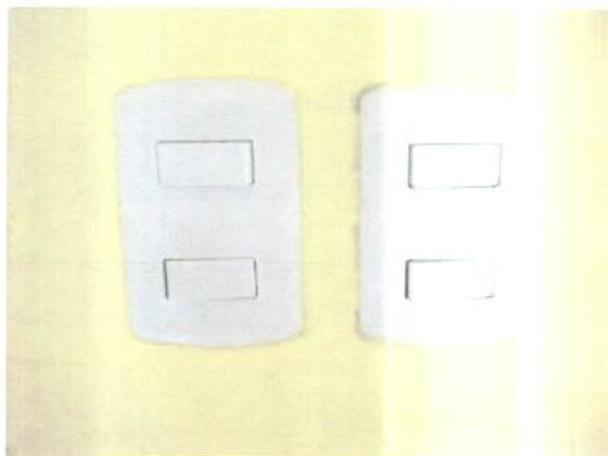
i. Se advirtió la presencia de fisura de estuco en muros y una deficiente terminación en la aplicación de pintura (fotografía N° 28).

Fotografía N°28: Vista de lo observado en letra g.

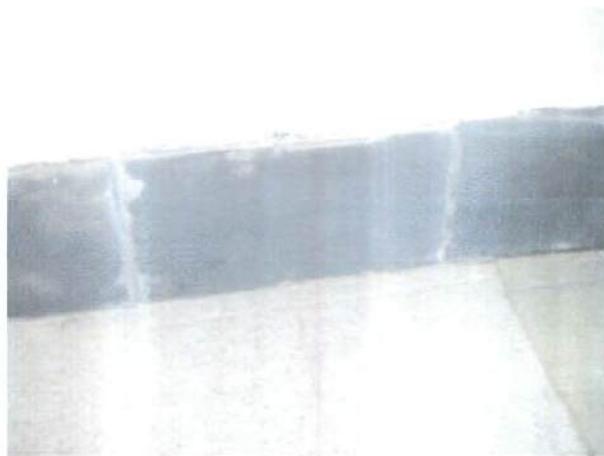
Fotografía N°29: Vista de los guardapolvos y la pintura de los muros.

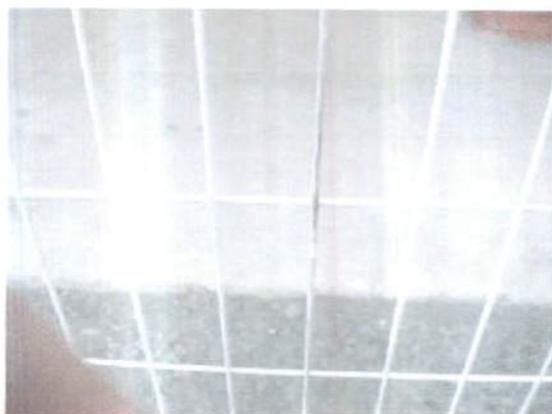
Fotografía N°31: Deficiencia de la pintura de la malla del cierre perimetral.

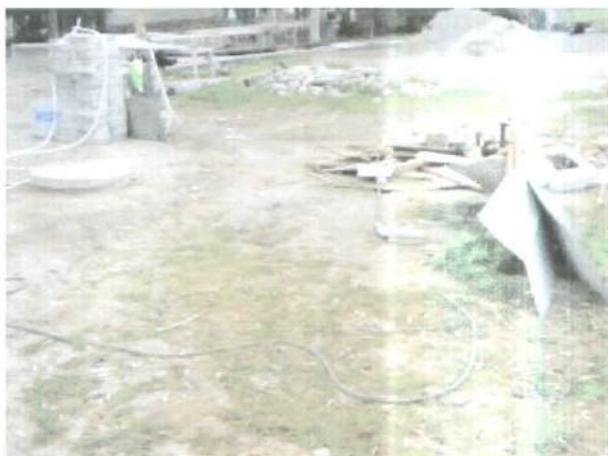
a. Se constató que las faenas no cumplen con lo dispuesto en las especificaciones técnicas, respecto a la obligatoriedad de mantener permanentemente aseado el terreno (fotografía N° 34).

Fotografía N° 34: Vista del insuficiente orden en las faenas.

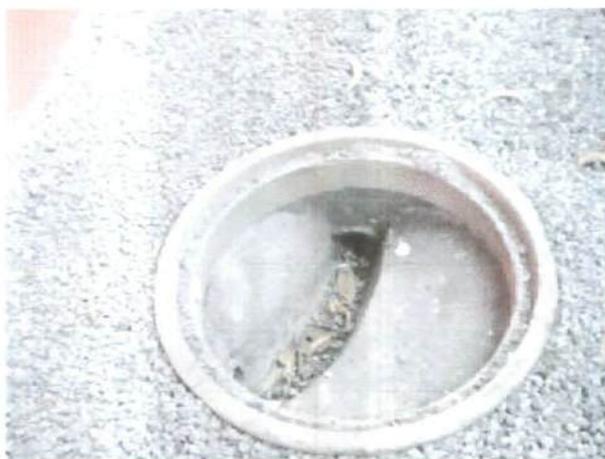
Fotografía N°35: Vista del sistema sin protección.

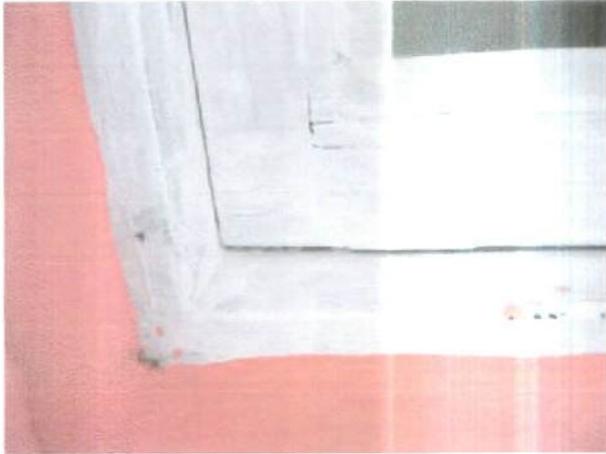
c. Se verificó una deficiente terminación de las pinturas aplicadas en elementos de marco y hojas de las ventanas del recinto (fotografía N° 36).

Fotografía N°36: Vista de deficiencia en la ejecución de la pintura.

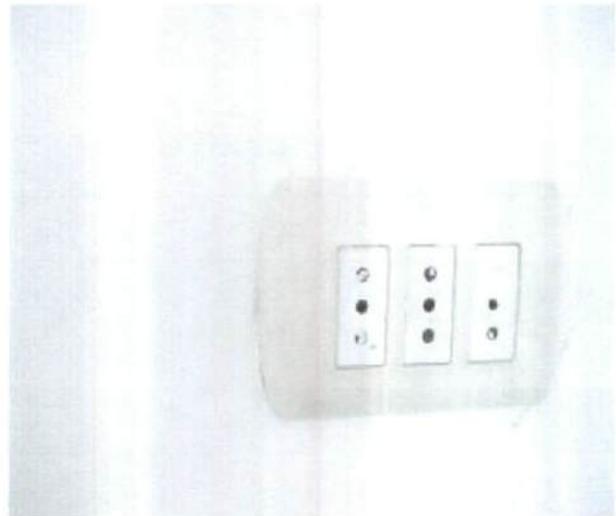
f. Se constató suciedad y deficiente terminación en la ejecución de la pintura en paramentos verticales y artefactos eléctricos (fotografía N° 39).

Fotografía N°39: Vista de lo observado.

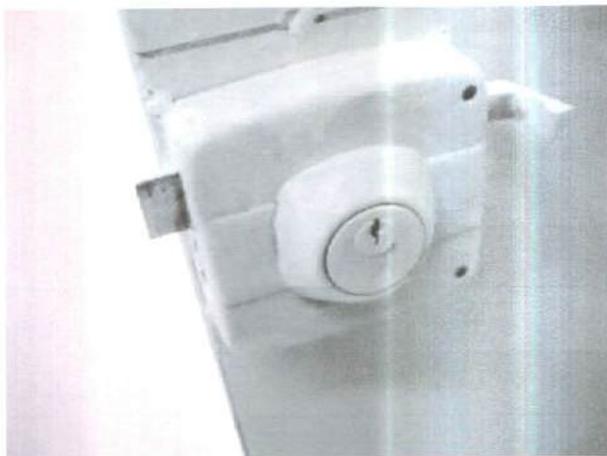
g. Al igual que las observaciones anteriores, la chapa metálica de la puerta evidencia deficiencias en la ejecución de la partida de pintura y además la aplicación de ésta en elementos que no la contemplan (fotografía N° 40).

Fotografía N°40. Vista de chapa de puerta que no contempla ser pintada.

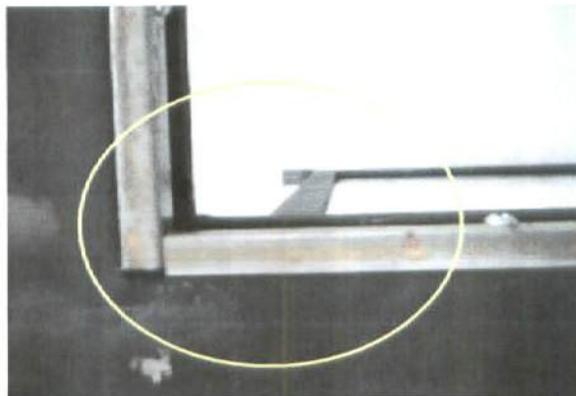
Fotografía N°41: Vista de marco metálico.

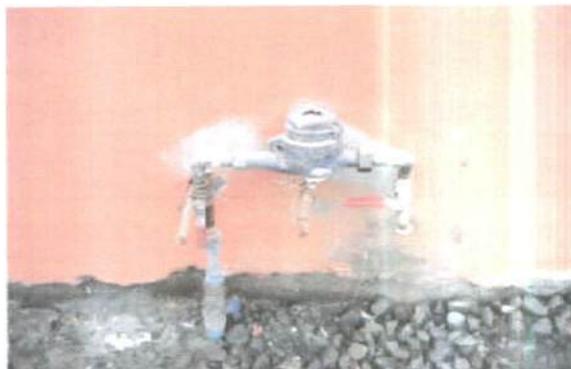
i. Se detectó una deficiente terminación de la pintura de muro, en zona del medidor de agua potable, presentándose como se aprecia en la fotografía N°42.

Fotografía N°42: Vista de muro sin pintura alrededor del medidor

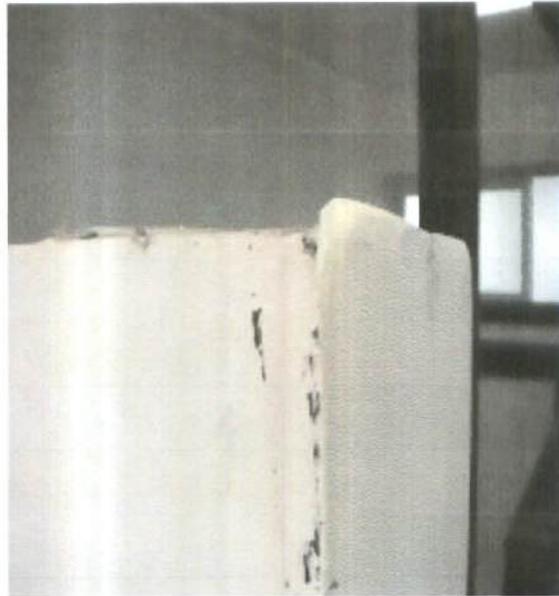
j. Se detectó el incumplimiento a lo dispuesto en las especificaciones técnicas sobre la ejecución de las divisiones interiores, que fueron modificados a tabique tipo covintec, elementos que exhiben deficiencias en su ejecución como lo muestra la fotografía N°43.

Fotografía N°43: Vista del tabique interior, que corresponde a la ducha N°1.

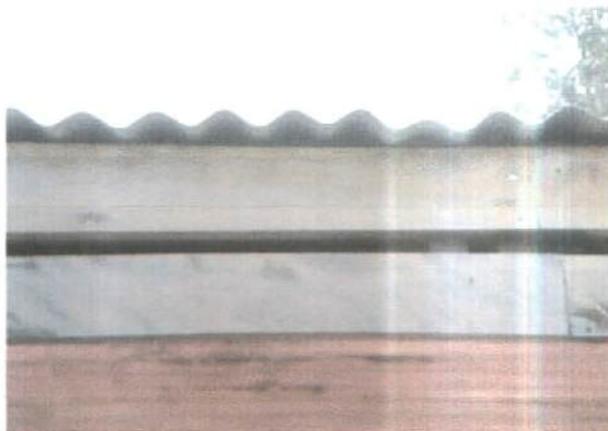
Fotografía N°44: Vista de tapacán de madera.

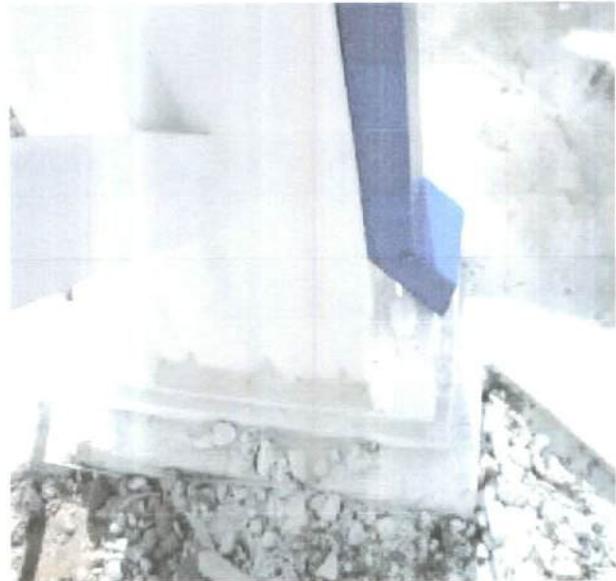
Fotografía N°46: Vista de inexistencia de drenaje para la evacuación de las aguas lluvias.

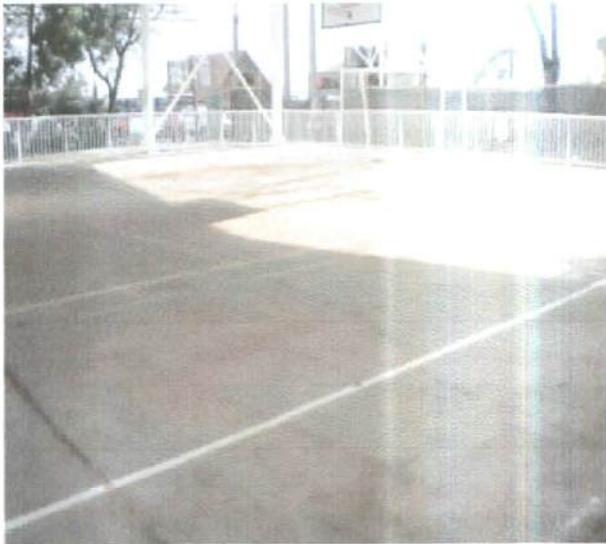
c. Se advirtió que el diseño sólo contempló la reparación de 64 m², sin embargo, en toda la superficie de la losa se aprecian fallas de rotura y grietas (fotografía N° 47).

Fotografía N°47: Vista de la losa existente.

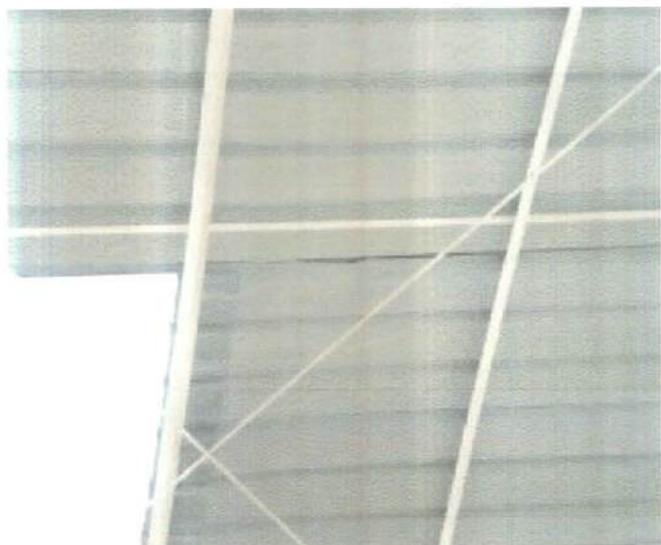
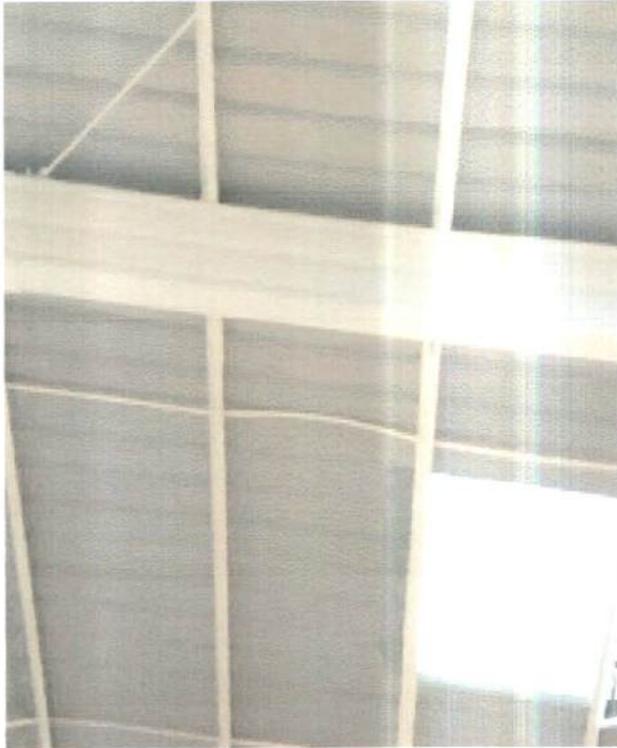
d. Se constató la colocación de planchas de cubierta y de perfiles que no están en perfecto estado, los cuales están doblados en algunas zonas (fotografías Nos. 48 y 49).

Fotografía N°49: Vista del perfil de la estructura

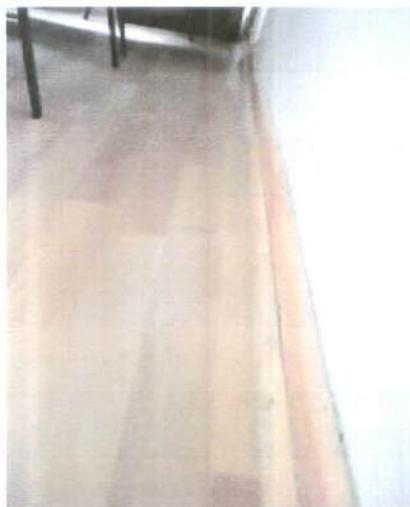
a. Se pudo constatar la deficiente colocación del guardapolvo en área de pisos (fotografías 50 y 51).

Fotografía N° 51: Detalle del guardapolvo instalado que presenta deformación.

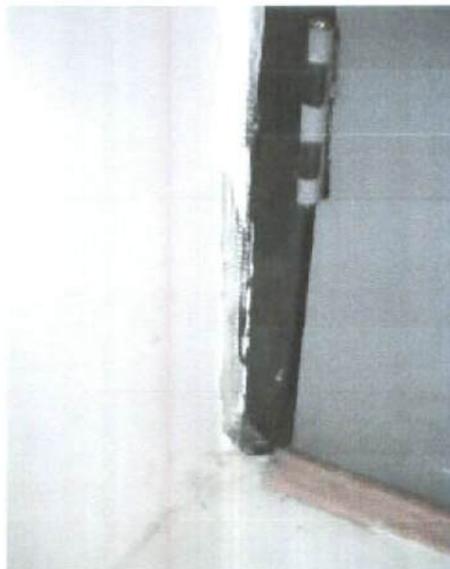
Fotografía N°53: Vista de fallas en la terminación del encuentro.

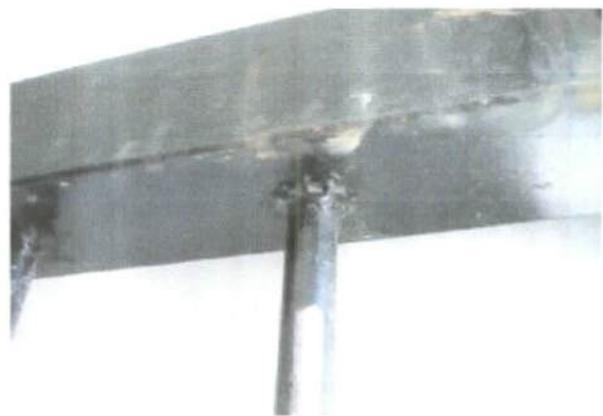
e. Se verificó una deficiente terminación del revestimiento de pintura aplicado en la reja y que además exhibe oxidación en sus elementos (fotografía N° 56).

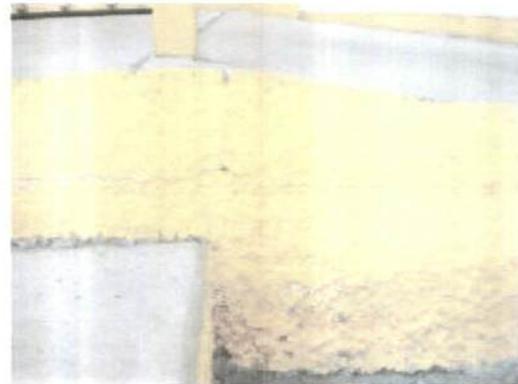
b. Se verificó la existencia de fisuras en la rampa de acceso de hormigón, defectos que no fueron tratados (fotografía N° 59).

Fotografía N° 59: Detalle de fisuras sin tratamiento en la rampa de acceso de hormigón

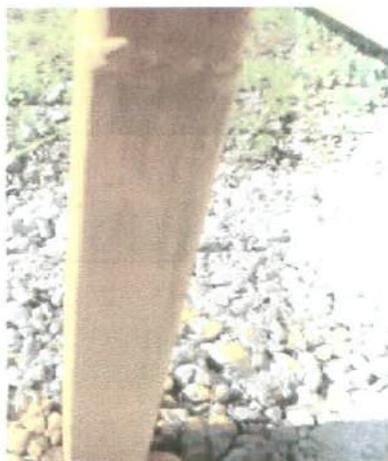
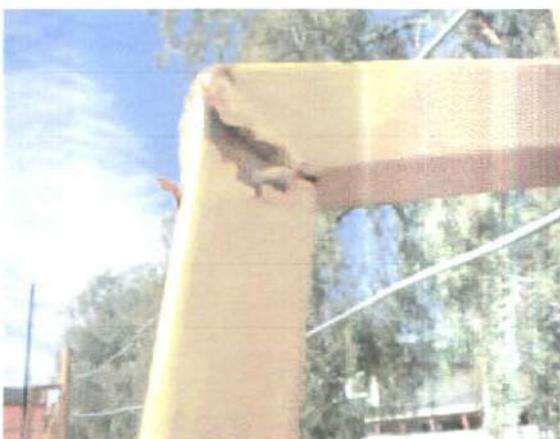
c. Se evidenció una deficiente aplicación y terminación de la pintura aplicada en los elementos metálicos, como se aprecia en las fotografías N°s 60, 61 y 62.

Fotografía N° 62: Detalle de elemento metálico con desprendimiento de pintura y corroído.

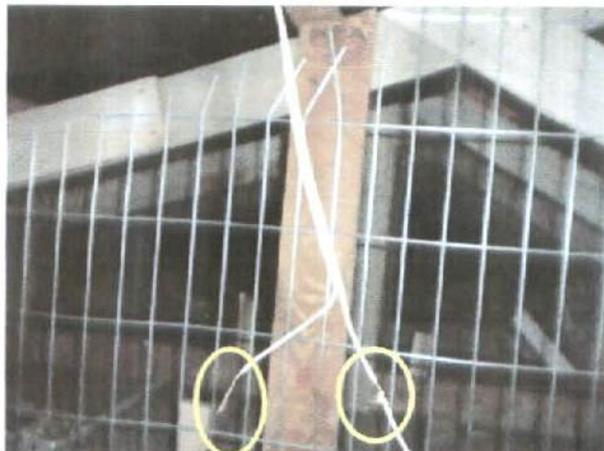
Fotografía N° 63: Detalle de cables electrificados en el entretecho.

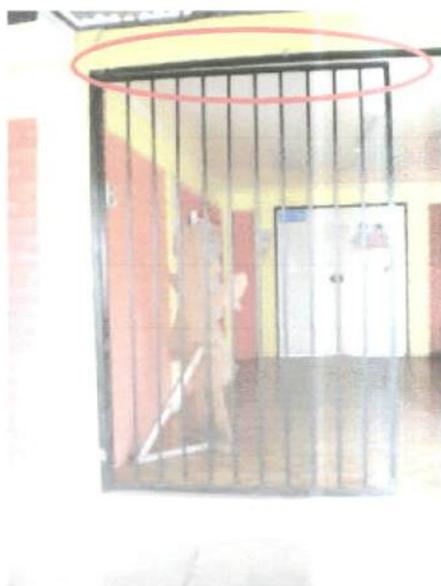
b. Se verificó que la puerta de reja protección Hall, cierra correctamente como lo indica el plano 2 de 2 del proyecto, sin embargo, exhibe una abertura irregular en su parte superior (fotografía N° 64).

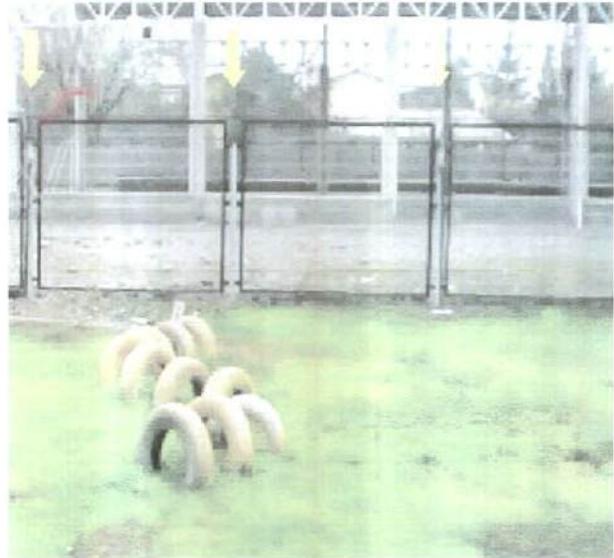
Fotografía N° 65: Detalle del cierre perimetral con sus perfiles de fierro sin esmalte sintético de color negro de acuerdo al ítem 5 de las especificaciones técnicas.

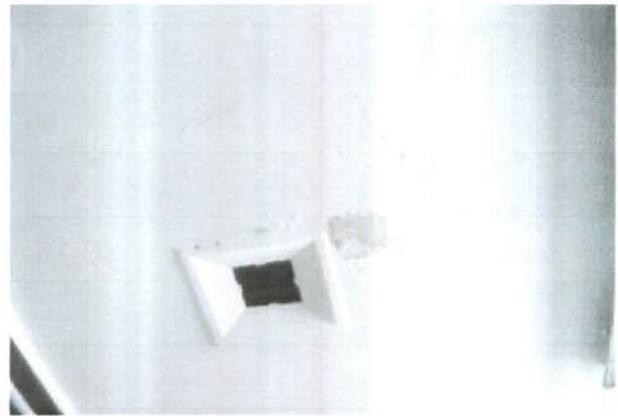
b. Defectos en la aplicación de pintura y un deterioro prematuro en superficies de cielos y muros con pintura desprendida y con señales que seguirá desprendiéndose, vulnerando lo especificado en el numeral 3.7, de las especificaciones técnicas del proyecto (fotografía N° 67).

Fotografía N° 67: Detalle de cielo con pintura desprendida.

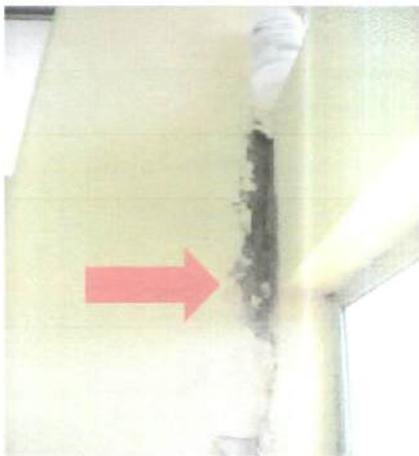
c. Deficiente colocación del puente de adherencia en la reparación de grietas de pilares, produciéndose un desmoronamiento del mortero, incumplándose lo especificado en el numeral 3.3, de las especificaciones técnicas del proyecto (fotografía N° 68).

Fotografía N° 68: Vista de un pilar con desmoronamiento de mortero de reparación, junto con la pérdida de pintura.

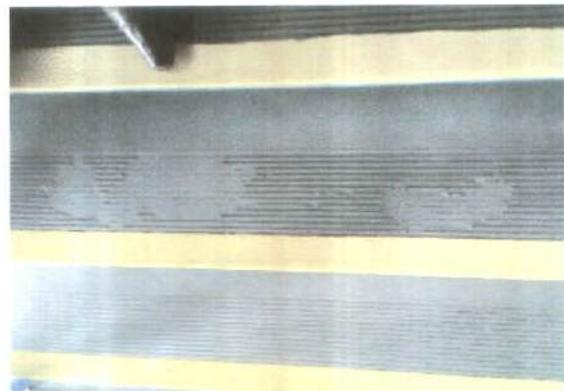
b. Se observó que el piso de goma antideslizante de los peldaños de las escaleras tiene estoperoles estriados, incumpliendo así el numeral 13.1, de las especificaciones técnicas del proyecto, que solicita estoperoles circulares para favorecer la cualidad antideslizante, y además los detalles del plano N° 4 (fotografía N°71).

A su vez, los estoperoles estriados se encuentran desgastados en varios peldaños de los distintos pisos, como se puede observar en la fotografía N° 71.

Fotografía N° 71: Detalle peldaño con estoperoles estriados y desgastados.

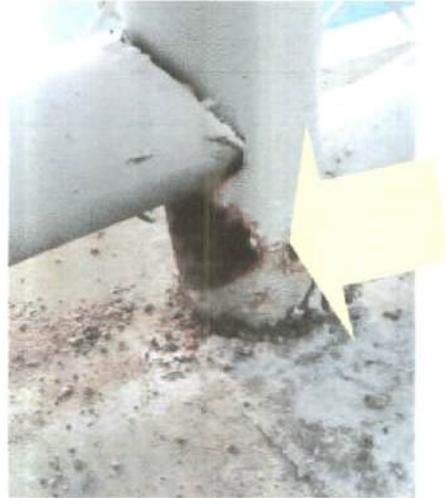
a. Se constató una deficiente ejecución de soldaduras en unión de perfiles metálicos, puesto que en algunos casos se han abierto e incluso en otros las piezas se han separado (fotografía N° 73).

Fotografía N° 73: Detalle de piezas desprendidas.

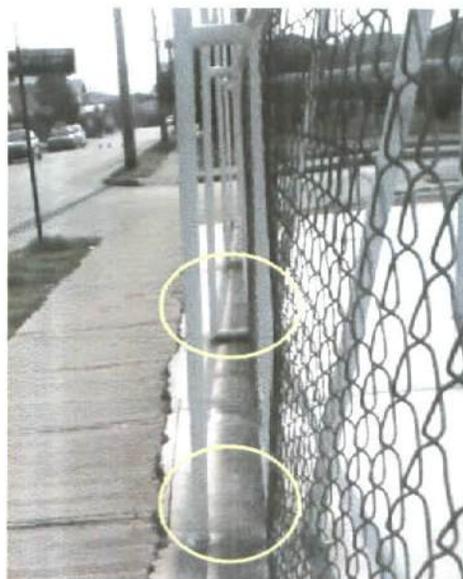
Fotografía N° 75: Vista de la pata de gallo con el perfil faltante, en el círculo superior aparece la pieza y en el inferior no.

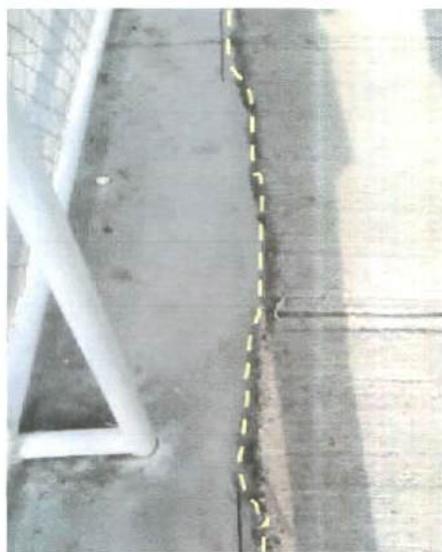
d. Se advirtió un defecto constructivo en la losa de juego, como consecuencia de la colocación deficiente de moldajes en elemento de hormigón que provocó la pérdida de geometría en éste elemento, además de quedar ésta situada sobre la acera, situación que vulnera lo dispuesto en el numeral 10.1, letra c), de la Norma Chilena Oficial N° 170 de 1985; Hormigón: Requisitos Generales y lo especificado en los planos e, incluso, de las buenas artes de la construcción, según lo previsto en el artículo 5.5.1, de la referida Ordenanza General (fotografía N° 76).

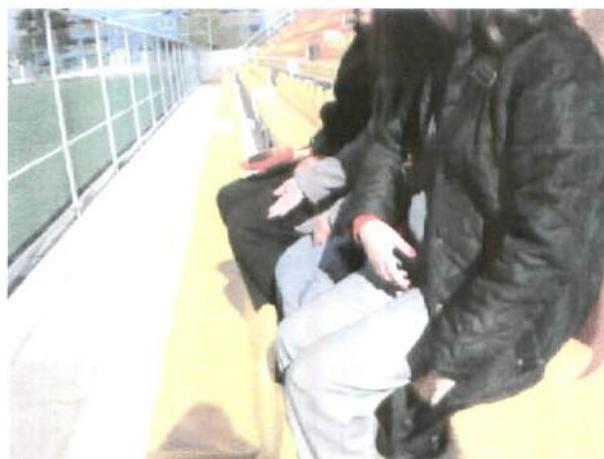
Fotografía N° 77: Vista del impedimento de circulación al ser ocupadas las butacas.

En relación a ello, se informa que el proyecto de recuperación de este recinto deportivo consideró la utilización de una estructura existente, considerando sobre ésta, la colocación de 448 butacas, sin embargo, la cantidad de éstas y su diseño, dan origen a un defecto funcional.

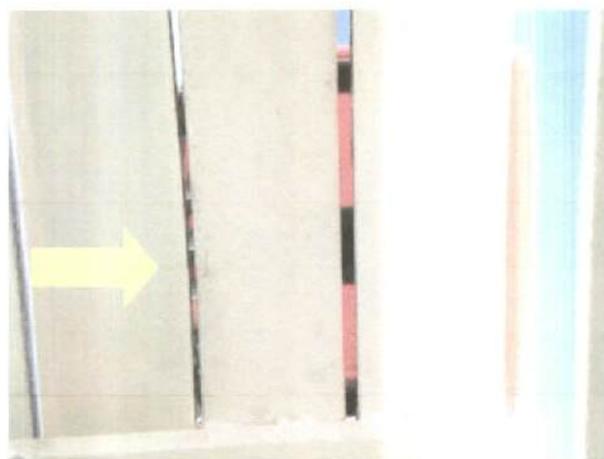
b. Se constató e el desprendimiento de la pintura aplicada en los elementos metálicos de las graderías, evidenciando una deficiente terminación del revestimiento de pintura (fotografía N° 78).

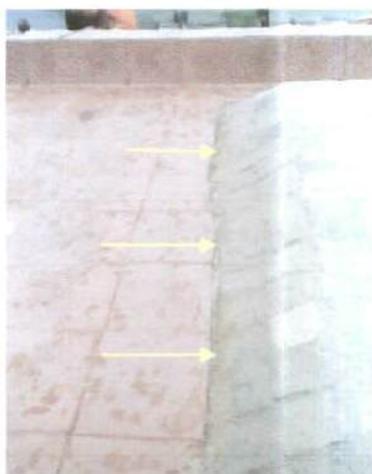
b. Se constató la deficiente terminación de la colocación de cerámica en el fondo de la fuente de agua, vulnerando lo estipulado en el numeral 3.8, de las especificaciones técnicas del proyecto (fotografía N° 80).

Fotografía N° 80: Vista de la terminación de la cerámica que no sigue la misma línea.

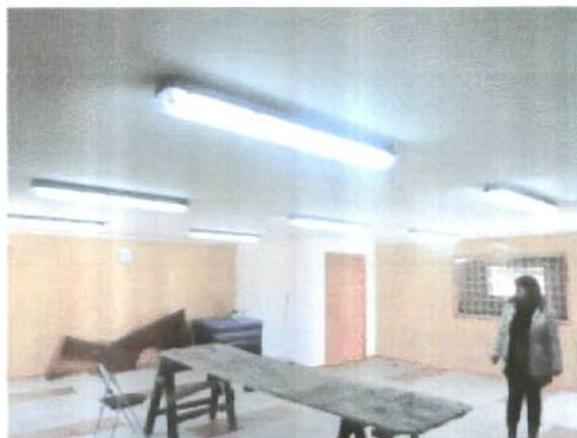
Fotografía N° 81: Vista de los 7 equipos instalados en el salón de una de las sedes.

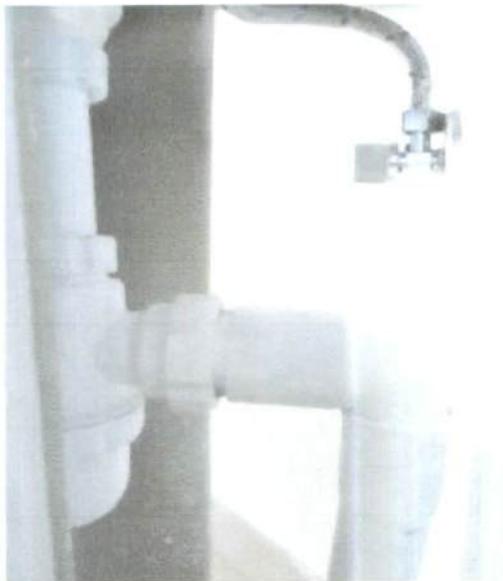
Fotografía N° 84: Vista del sifón de PVC blanco y la llave de corte metálica cromada.

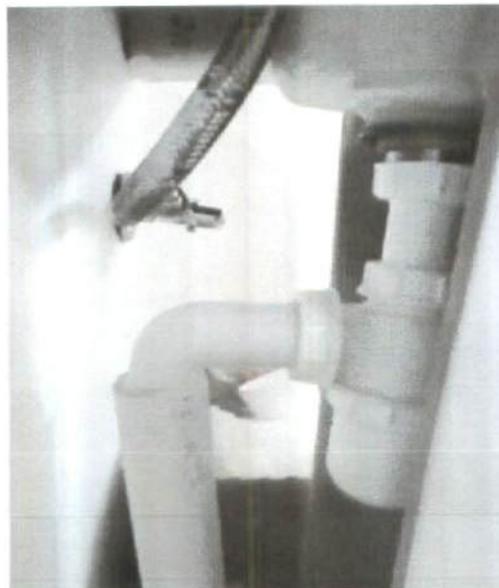
Fotografía N° 85: Detalle de otro sifón de PVC instalado en la evacuación del lavamanos.

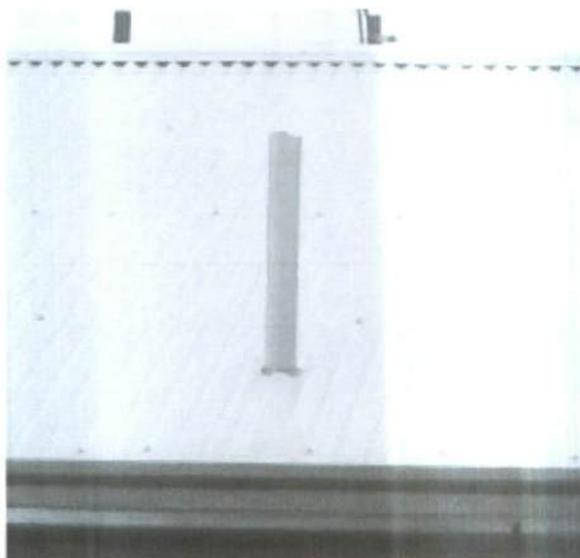
e. A nivel de cubierta, se verificó que el contratista no consultó la instalación de forros de fierro galvanizado en la zona contigua al tubo de ventilación de la red de alcantarillado, según se advierte en la fotografía N° 86, deficiencia que eventualmente puede generar filtraciones de aguas lluvias y que incumple el ítem 9.2, de las especificaciones técnicas.

Fotografía N° 86: Vista de la tubería de ventilación atravesando la cubierta, desprovista de un forro protector que evite la filtración de aguas lluvias.

Referente a esta materia, el municipio señala que se verificó la instalación del forro de fierro galvanizado a que alude la observación, verificándose además que a la data de su oficio de respuesta no se han ocasionado deficiencias por eventuales derrames de aguas lluvias al interior.

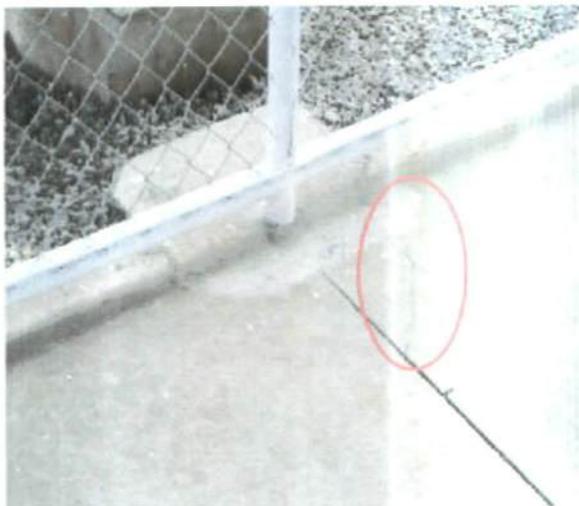
a. A raíz de la incorporación de las fundaciones de hormigón del cierre perimetral en la losa de la multicancha existente, se han generado sucesivas fisuras a partir de los vértices de las aludidas fundaciones, que no han sido reparadas en su totalidad según se advierte en las fotografías Nos 90 y 91, situación generada por la inexistencia de juntas de aislación, lo que no ha sido advertida por la unidad técnica y que eventualmente puede producir socavación en la base estabilizada debido a las aguas lluvias.

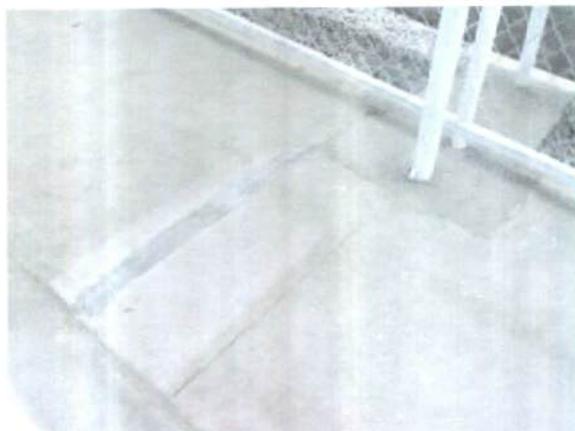
Fotografía N° 91: Vista de una fisura reparada, ocasionada por la inexistencia de una junta de aislamiento en el borde de la fundación.

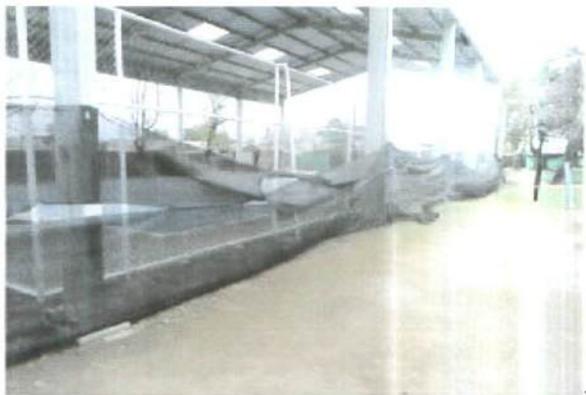
b. Se constató que el cierre provisorio proyectado para el resguardo de la obra y evitar el ingreso de terceros, se dispuso mediante una malla tipo sombra, afianzada parcialmente a los árboles y pilares existentes, instalación deficiente que no fue objetada por la inspección técnica, solución que no se ajusta al ítem a.3, de las especificaciones técnicas, por cuanto éste se exigía estructurado con puntales en pino 3" x 3" bruto, cada 3 mts., y malla bizcocho de abertura 2" x 2" en alambre N° 14 (ver fotografías 92, 93 y 94).

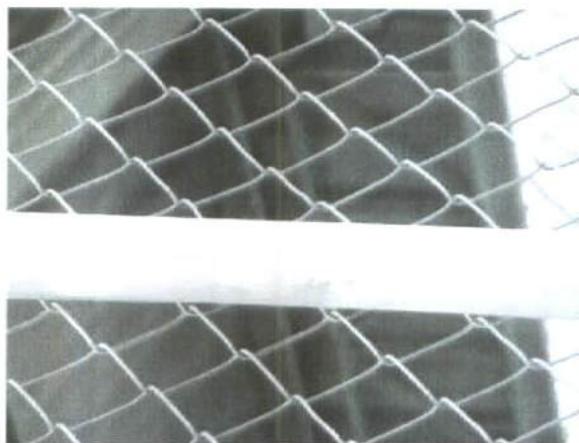
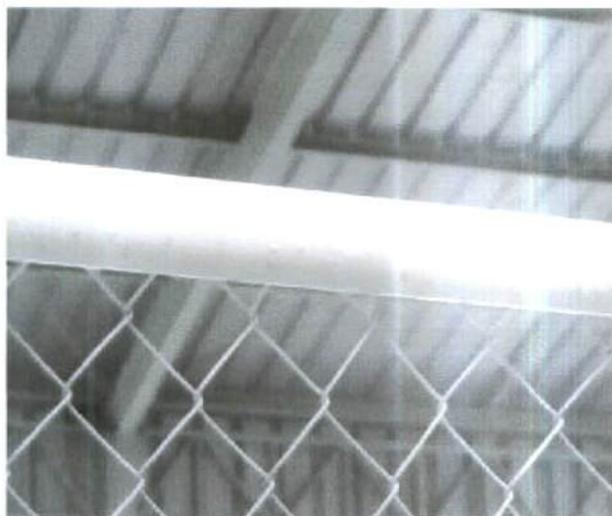
c. Se detectaron áreas de la superficie de los tubos que componen la reja perimetral, sin pintura o con deficiente aplicación de las capas de ella, condición que denota un irregular aspecto visual y que incumple el objetivo de las reglas de la técnica preceptuado en el artículo 5.5.1, de la Ordenanza General de Urbanismo y Construcciones (fotografías Nos 95 y 96).

Fotografía N° 96: Detalle de los vestigios del goteo de la pintura.
