**INFORME
INSPECCIÓN TÉCNICA DE OBRA**

Municipalidad de Rancagua

**Número de Informe: 424/2015
25 de agosto de 2015**

INFORME FINAL N°424, DE 2015, SOBRE
INSPECCIÓN A LA OBRA PÚBLICA
"CONSTRUCCIÓN POLIDEPORTIVO
PARQUE LOURDES, COMUNA DE
RANCAGUA".

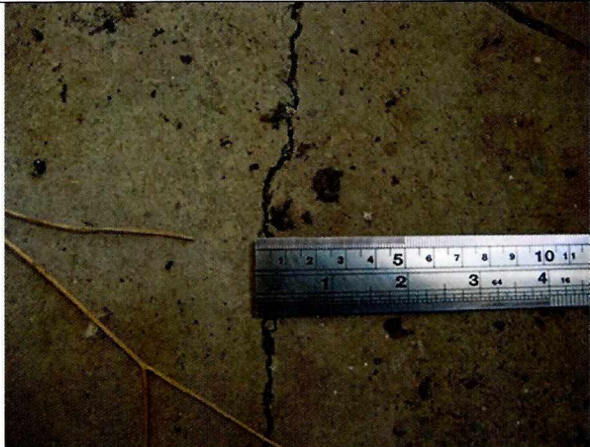
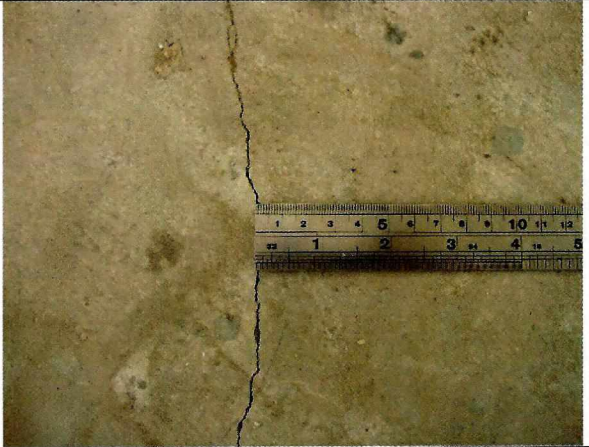
<p>Fotografía N°1 - 12/05/15: Fisura en radier entre ejes A7 y 14 del Plano de Planta de Fundaciones N°10151-G-07, de 24 de marzo de 2011.</p>	<p>Fotografía N°2 - 12/05/15: Fisura en radier en ejes A8 y 14 del Plano de Planta de Fundaciones N°10151-G-07, de 24 de marzo de 2011.</p>

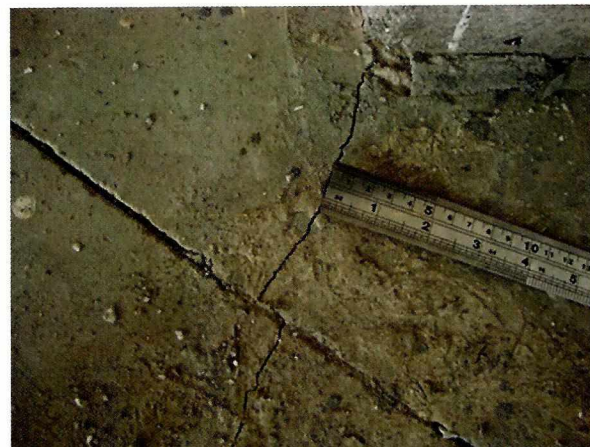
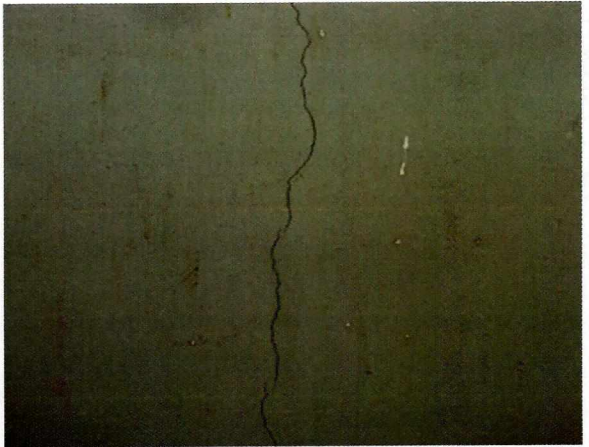
<p>Fotografía N°3 - 12/05/15: Fisura en radier en ejes A8-18 del plano de Planta de Fundaciones N°10151-G-07, de 24 de marzo de 2011.</p>	<p>Fotografía N°4 - 11/05/15: Fisura de muro en ejes A2 entre 4-3 del plano de Planta Fundaciones N°10151-G-01, de 24 de marzo de 2011.</p>

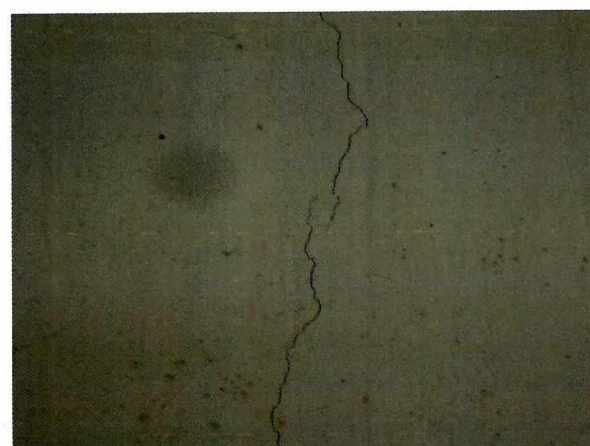
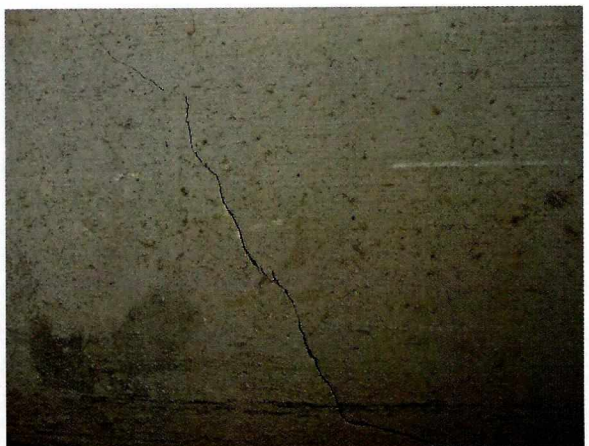
<p>Fotografía N°5 - 11/05/15: Fisura en muro eje A2, entre ejes 4-5 del plano de planta de fundaciones N°10151-G-01, de 24 de marzo de 2011.</p>	<p>Fotografía N°6 - 11/05/15: Fisura en elemento vertical en eje 20 entre A7y A8 del plano de planta de fundaciones N°10151-G-07, de 24 de marzo de 2011.</p>

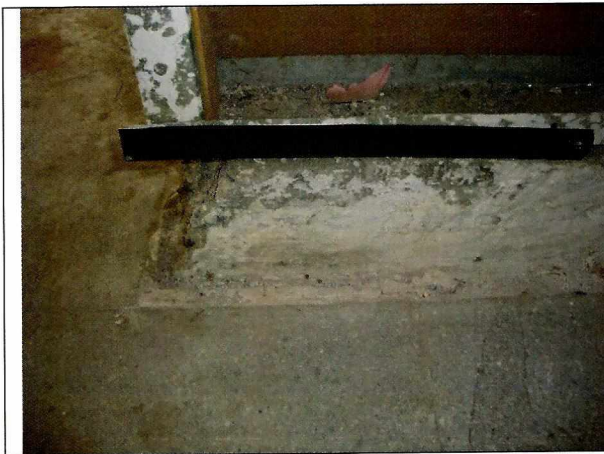
Fotografía N°19 - 13/05/15: Desprendimiento de material en eje B3, entre ejes 6b y 6a, de la planta de arquitectura, versión N°2, de 7 de febrero de 2013, del P.E.N°266, de 2013.

I. Sobre aspectos constructivos. 7.	Se constataron defectos constructivos tales como perforaciones que permitieron el desprendimiento de estucos y material de hormigonado, quedando la enfierradura a la vista.	Acreditar la reparación del desprendimiento de estucos y material de hormigonado, con enfierradura a la vista, o su inclusión en la contratación de las terminaciones.

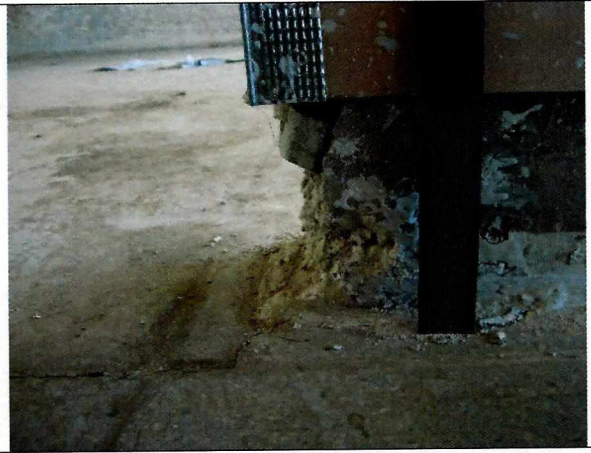
Fotografía N°20 - 13/05/15: Desprendimiento de material en eje B3, entre ejes 9 y 6b, de la planta de arquitectura, versión N°2, de 7 de febrero de 2013, del P.E.N°266, de 2013.

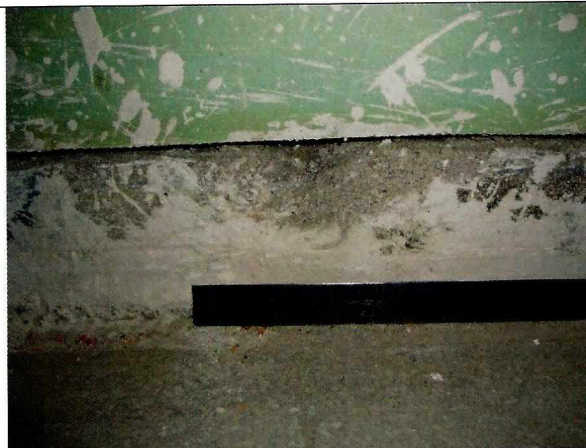
Fotografía N°21 - 13/05/15: Desprendimiento de material en eje B4, entre ejes 9 y 6b de la planta de arquitectura, versión N°2, de 7 de febrero de 2013, del P.E.N°266, de 2013.

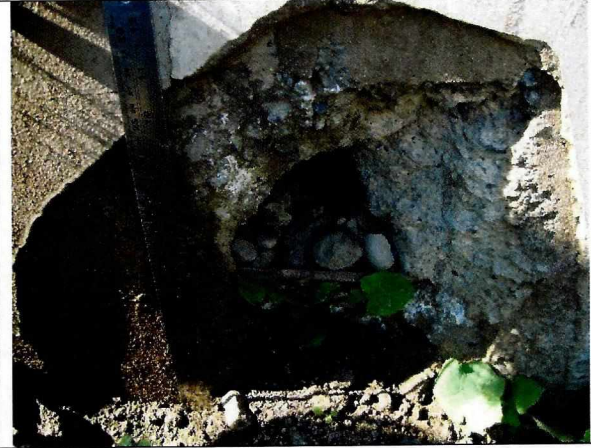
Fotografía N°22 - 13/05/15: Detalle de defecto constructivo que supera los 30 cms., en eje 20, entre ejes A5 y A1, de la planta de arquitectura, versión N°2, de 7 de febrero de 2013, del P.E.N°266, de 2013.

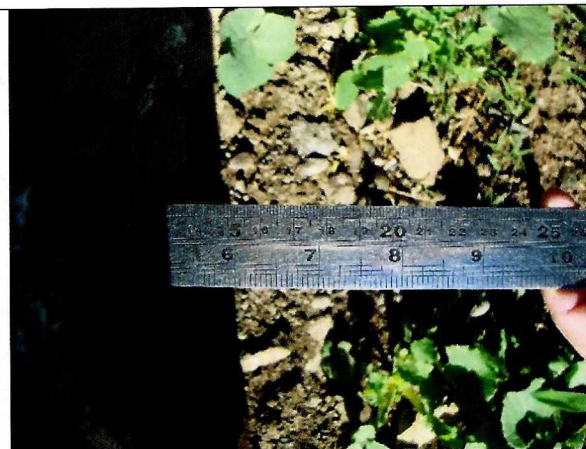
Fotografía N°23 - 13/05/15: Ilustración de la profundidad de 10 cms. de defecto constructivo en eje 20, entre ejes A5 y A1, de la planta de arquitectura, versión N°2, de 7 de febrero de 2013, del P.E.N°266, de 2013.

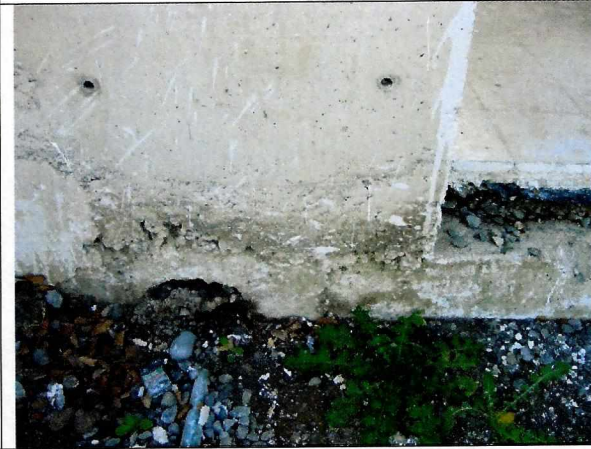
Fotografía N°24 - 13/05/15: Defecto constructivo en intersección de ejes A1 y 10, de la planta de arquitectura, versión N°2, de 7 de febrero de 2013, del P.E.N°266, de 2013.

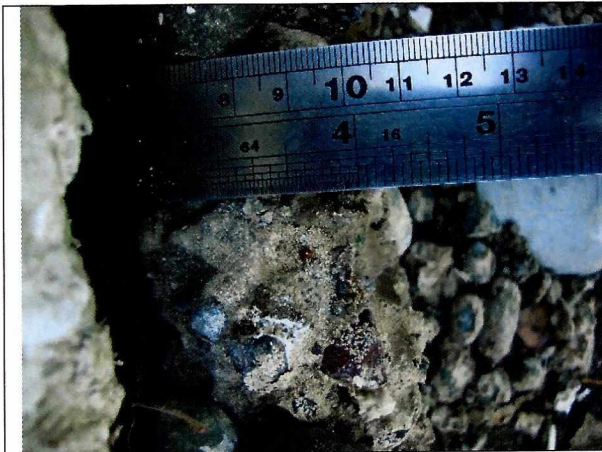
Fotografía N°25 - 13/05/15: Detalle de la profundidad de 6 cms. de defecto constructivo en intersección de ejes A1 y 10, de la planta de arquitectura, versión N°2, de 7 de febrero de 2013, del P.E.N°266, de 2013.

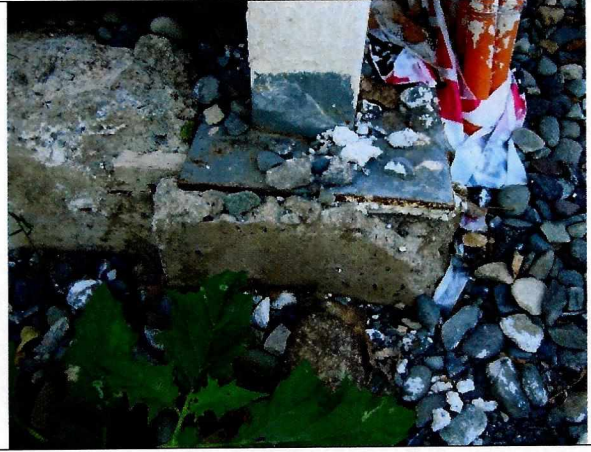
Fotografía N°26 - 13/05/15: Vista de defecto constructivo en la intersección de ejes A1 y 7a, de la planta de arquitectura, versión N°2, de 7 de febrero de 2013, del P.E.N°266, de 2013.

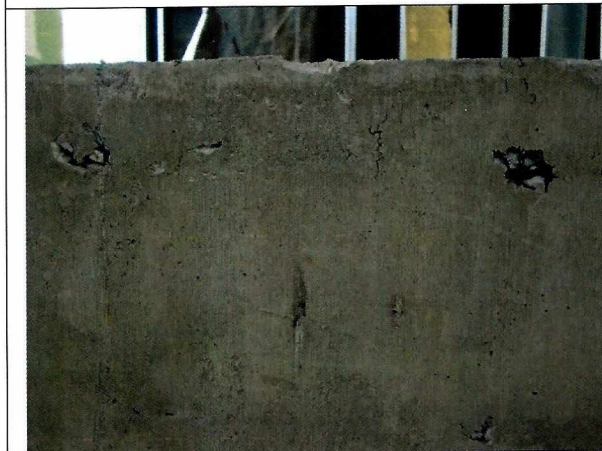
Fotografía N°27 - 13/05/15: Separadores a la vista entre ejes A5-A4 y 17-20 de la planta de arquitectura, versión N°2, de 7 de febrero de 2013, del P.E.N°266, de 2013.

I. Sobre aspectos constructivos. 8.	La inspección técnica no ha velado por la correcta posición de las enfierraduras en el hormigón armado.	Acreditar las medidas adoptadas para resolver las deficiencias advertidas en la colocación de separadores y enfierraduras.

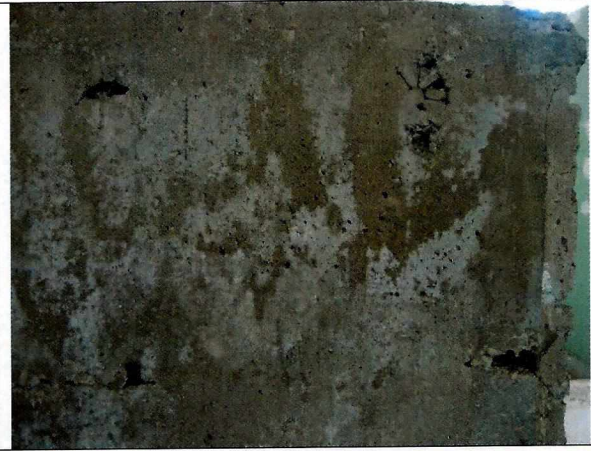
Fotografía N°28 - 13/05/15: Separadores a la vista entre los ejes A5-A4 y 15-17 de la planta de arquitectura, versión N°2, de 7 de febrero de 2013, del P.E.N°266, de 2013.

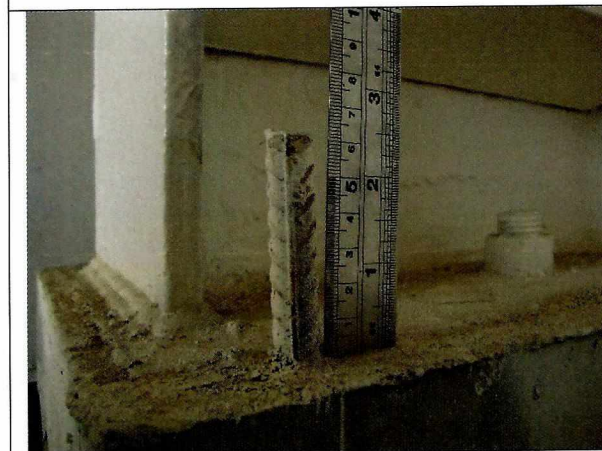
Fotografía N°29 - 12/05/15: Enfieradura a la vista entre los ejes 11 y A8, de la planta de fundaciones Plano N°10151-G-07.

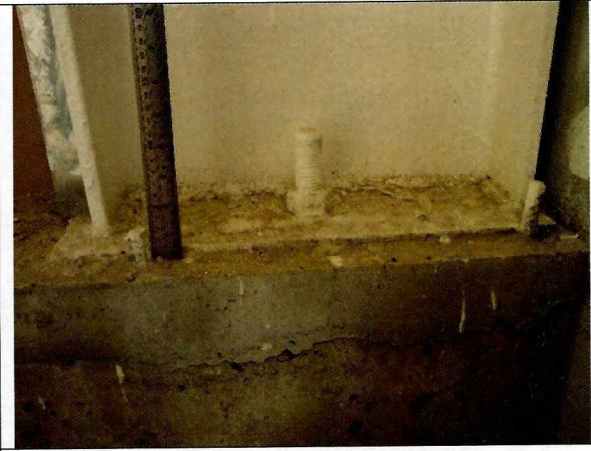
Fotografía N°30 - 12/05/15: Elemento a la vista entre los ejes 17 y A8, de la planta de fundaciones Plano N°10151-G-07.

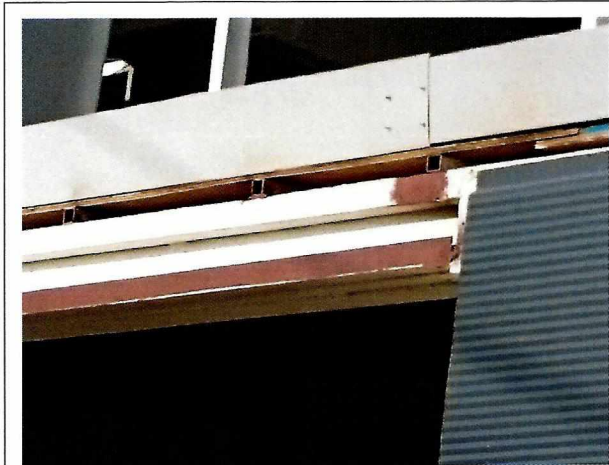
Fotografía N°49 - 13/05/2015: Perfiles de estructura metálica sin aplicación de pintura intumescente en eje B5, del recinto de administración y baños.

I. Sobre aspectos constructivos. 13.	Se advirtió una deficiente aplicación de la pintura antioxidante e intumescente en los elementos metálicos.	Acreditar la reparación de los elementos metálicos que presentan óxido y desprendimiento de pintura, o su inclusión en la contratación de las terminaciones.

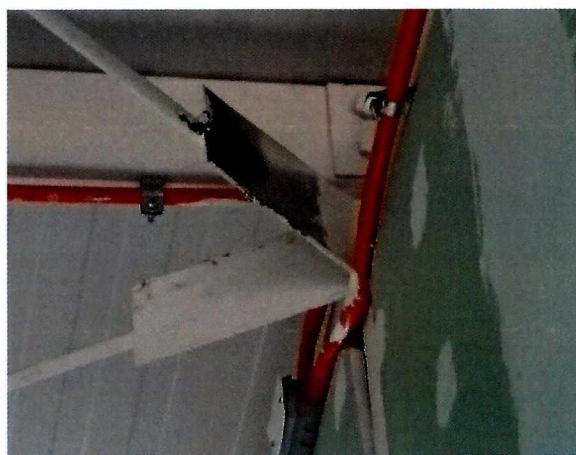
Fotografía N°50 - 13/05/2015: Vista de trabajos posteriores a la pintura en recinto de baños y camarines.

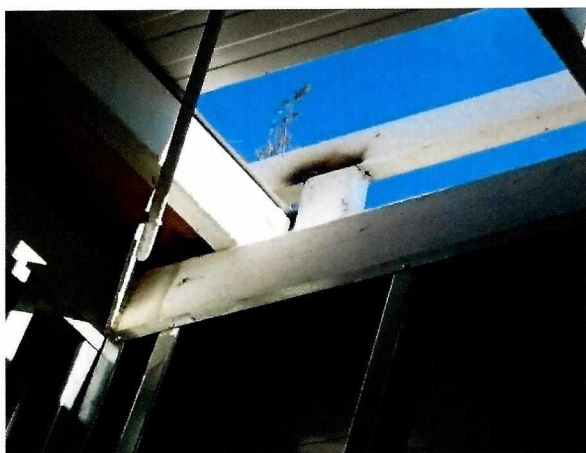
Fotografía N°51 - 13/05/2015: Trabajos de soldadura en estructura metálica posteriores a la aplicación de pintura en eje 20 de recinto de baños y camarines.

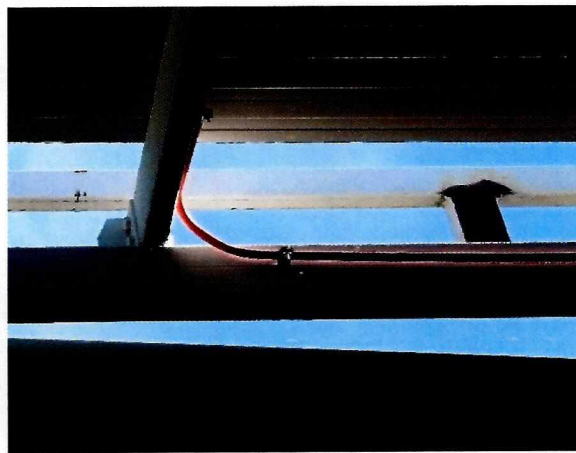
Fotografía N°52 - 13/05/2015: Detalle de soldadura en estructura metálica posteriores a la aplicación de pintura en eje 20 de recinto de baños y camarines.

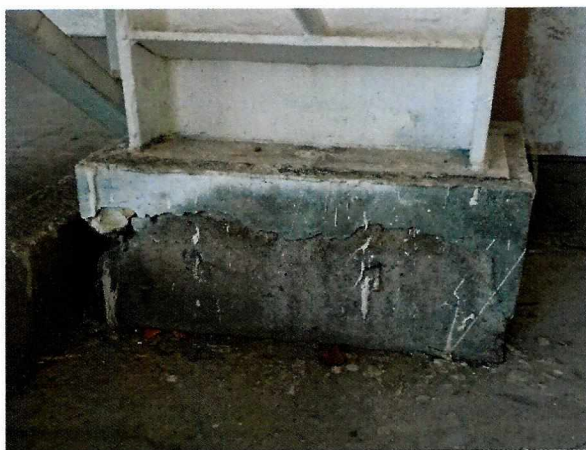
Fotografía N°53 - 12/05/2015: Pilar metálico desprovisto de anclaje a la fundación emplazada en la intersección de los ejes A8 y 11.

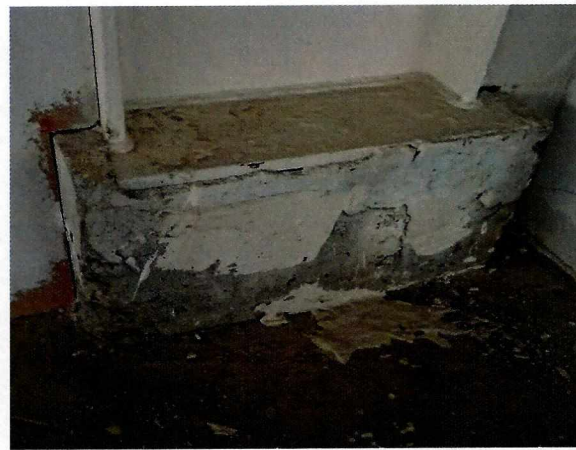
Fotografía N°54 - 12/05/2015: Pilar metálico sin anclaje a la fundación ejecutada en la intersección de los ejes A8 y 17.

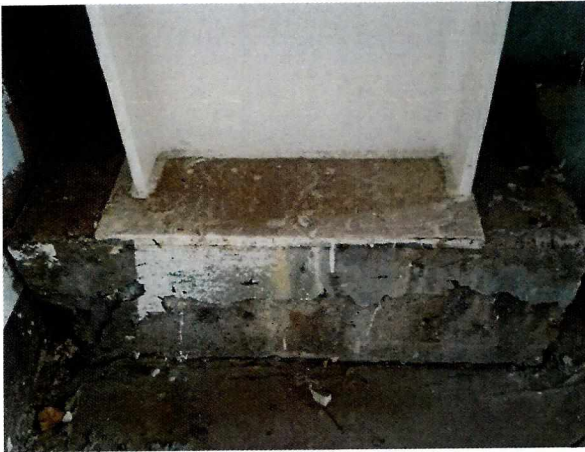
Fotografía N°55 - 12/05/2015: Pilar metálico desprovisto de anclaje a la fundación y con pletina desplazada del eje, en la intersección de los ejes A8 y eje 19.

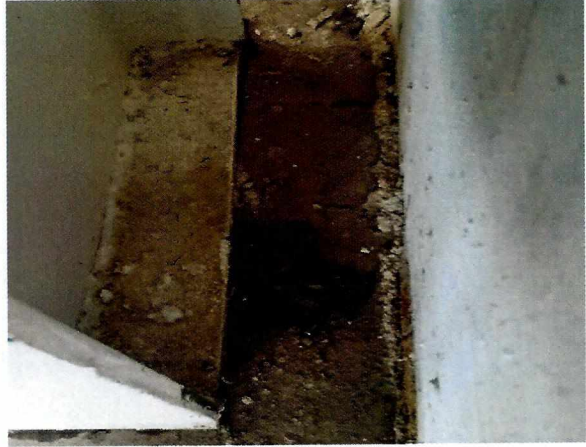
Fotografía N°56 - 12/05/2015: Pilar metálico sin anclaje a fundación ejecutada en la intersección de los ejes A8 y 19.

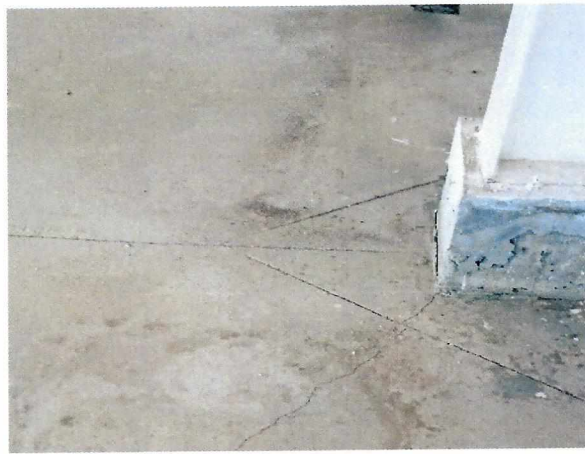
Fotografía N°57 - 12/05/2015: Juntas de dilatación en ángulos inferiores a 90°, en recinto de uso multiple.

5. En relación con las fallas detectadas en las juntas de dilatación de los radiers, descritas en el numeral 15. del acápite I. "Sobre Aspectos Constructivos", en lo sucesivo, esa municipalidad deberá velar por la correcta ejecución de los contratos, en armonía con lo dispuesto en el artículo 5.5.1. de la

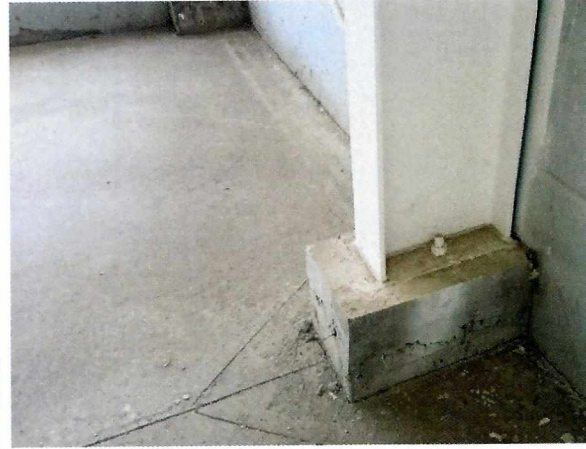
Fotografía N°58 - 12/05/2015: Detalle de juntas de dilatación en ángulos inferiores a 90°, en recinto de uso multiple, en ejes A8 con 18.
