INFORME FINAL

Municipalidad de Rancagua

Número de Informe: 80/2012
28 de diciembre del 2012

INFORME FINAL N° 80, DE 2012,
SOBRE AUDITORIA CONSTRUCTIVA
EFECTUADA EN LA MUNICIPALIDAD
DE RANCAGUA

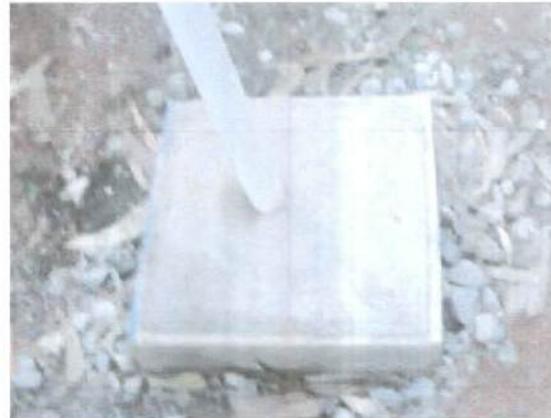
- 4 -

d. No fue realizado el descimbre de algunas fundaciones de hormigón, lo que impide verificar la correcta terminación del elemento de hormigón (fotografía N°4).

Fotografía N°4: Fundación que mantiene el encofrado de su ejecución.

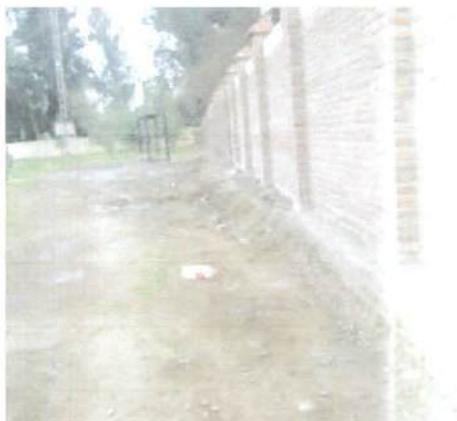
-5-

e. El sobrecimiento del muro de albañilería presenta desprendimiento de la mezcla de hormigón, además no se ejecutaron las partidas de estucos en zonas de cadenas y sobrecimiento del muro, según lo previsto en la partida N° 8, de las especificaciones técnicas (fotografía N°5).

Fotografía N°5: Vista desde la zona exterior del muro y situación del sobrecimiento.

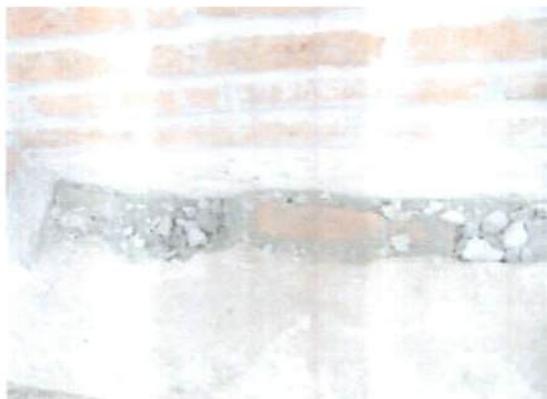
-6-

f. Se constató que la fundación se encuentra desfasada de su eje original, desconociéndose la efectividad y correcta ejecución del trabajo realizado (fotografía N°6).

Fotografía N°6: Acercamiento que permite constatar el espacio residual entre los elementos.

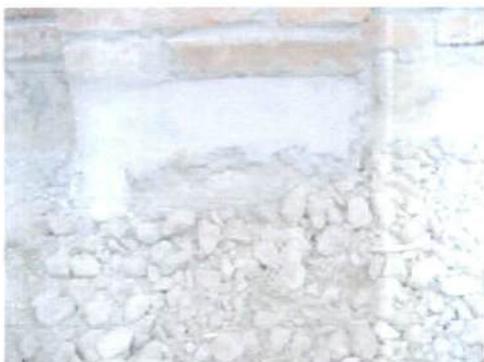
-11-

k. Asimismo, exhibe reparaciones, posiblemente por la existencia de nidos de piedra en dichos elementos de hormigón (Ver fotografía N°11).

Fotografía N°11: Vista de sobrecimiento reparado

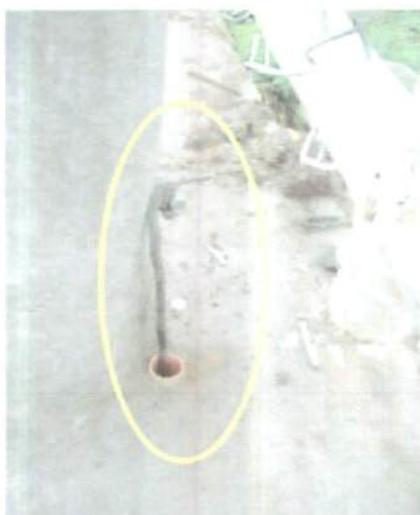
-17-

Fotografía N°17: Vista de la situación observada en letra c.

En su respuesta, el municipio indica que desconoce el origen de estos cables, pudiendo ser una instalación provisoria hecha por los vecinos, pues el empalme realizado por el contratista fue ejecutado en forma subterránea y normalizado a la fecha.

Sobre el particular y teniendo en consideración que lo expuesto no permite desvirtuar la situación verificada; que lo objetado apunta a la inobservancia de resguardar la seguridad del recinto y con ello procurar que la instalación eléctrica, no transgreda lo dispuesto en el numeral 6.2.2.6, de la NCh 04, Of.2003; Electricidad, Instalaciones de Consumo en Baja Tensión, por cuanto las imágenes reflejan una instalación efectuada paralelamente a otras partidas y que no puede clasificarse como provisoria, procede mantener la observación formulada y verificar su regularización de acuerdo a las disposiciones legales que regulan la materia, en una futura fiscalización.

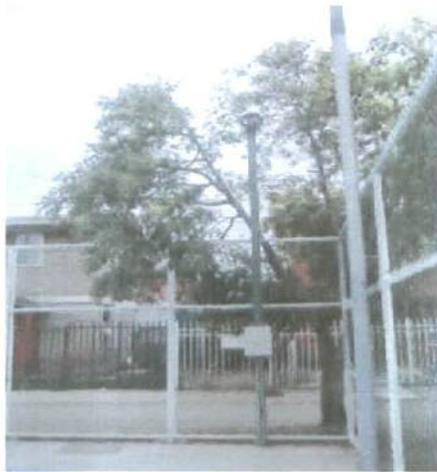
-18-

d. Proyecto que actualmente no cuenta con su empalme ejecutado, sin embargo el recinto se encuentra en uso por los vecinos del sector (fotografía N°18)

Fotografía N°18: Vista de Tablero eléctrico sin conexión.

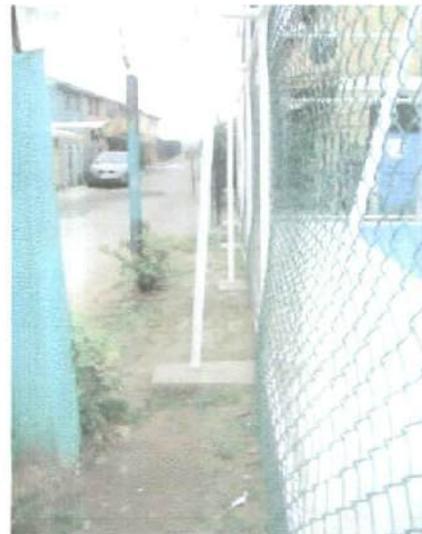
-19-

e. La malla galvanizada no cuenta con la rigidez exigida y requerida para su correcto uso (fotografía N°19).

Fotografía N°19: Vista de la colocación de la malla metálica.

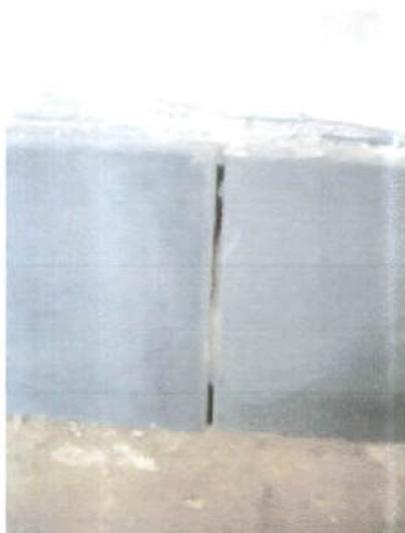
-22-

c. Se constató la colocación de guardapolvo cerámico, inconcluso, sin la ejecución del fragüe (fotografía N° 22).

Fotografía N°22: Vista de guardapolvo cerámico

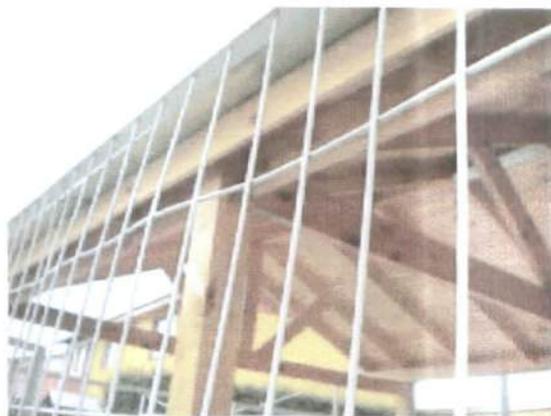
-32-

Fotografía N°32: Vista de malla doblada.

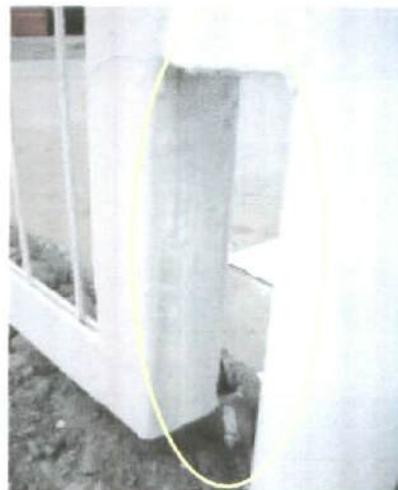
-33-

m. Se constató una deficiente aplicación y terminación de la pintura aplicadas en elementos metálicos (fotografía N°33).

Fotografía N° 33: Vista de pintura inadecuada.

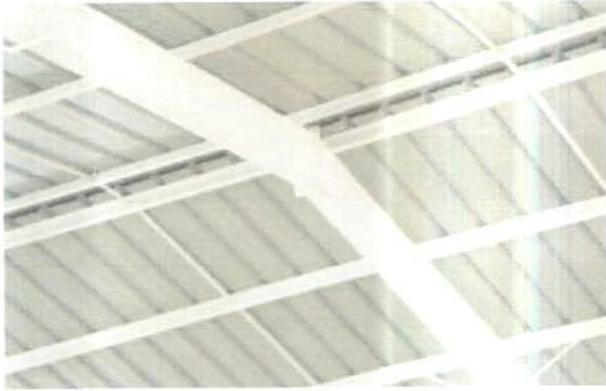
-45-

a. Se constató que en el encuentro de de la vigas no se cumplió con la colocación de la pletina metálica especificada en el plano de estructura (Ver fotografía N° 45).

Fotografía N°45: Vista de encuentro de vigas.

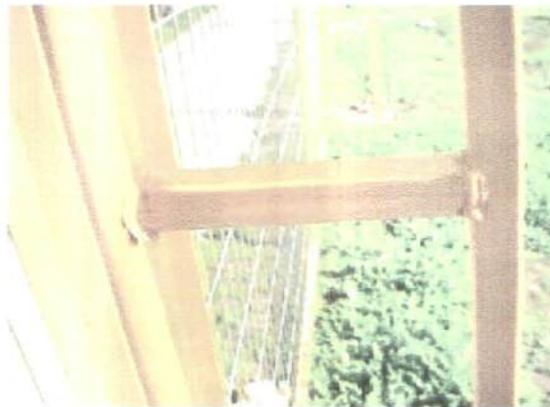
-61-

c. Se evidenció una deficiente aplicación y terminación de la pintura aplicada en los elementos metálicos, como se aprecia en las fotografías N°s 60, 61 y 62.

Fotografía N° 61: Vista de elemento metálico con pintura desprendida.

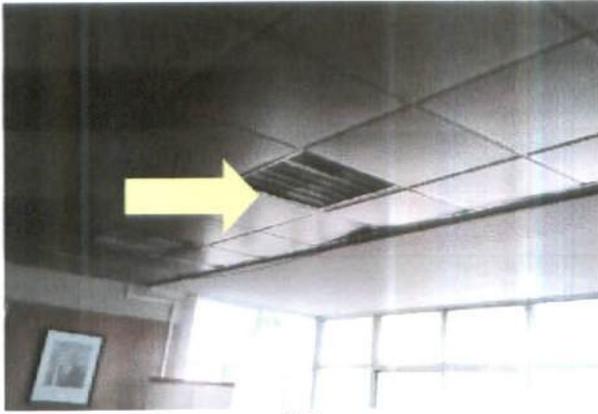
- 70 -

a. Se constató en diversos recintos la deficiente instalación de las placas de cielo modular del sistema "Deco", puesto que no todas las placas quedan con sus cuatro bordes apoyados en los perfiles T325, vulnerando con esto el numeral 4, de las especificaciones técnicas del proyecto (fotografía N° 70).

Fotografía N° 70: Vista de placa de cielo no apoyada sobre completamente sobre perfil especificado.

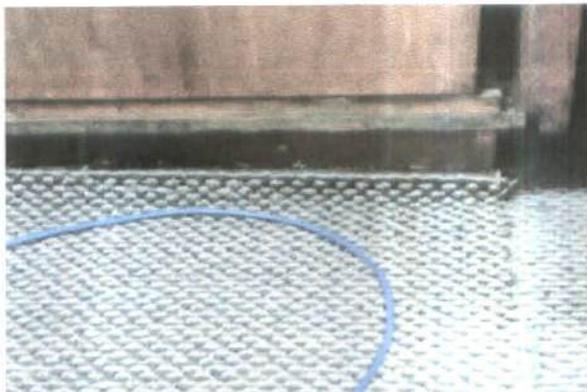
- 72 -

c. Se verificó que la colocación del cubrepiso no se realizó en forma completa en los recintos, puesto que no continúa bajo el mobiliario, vulnerado lo especificado en el numeral 8, de las especificaciones técnicas, además de lo indicado en el plano N° 2, del proyecto (fotografía N° 72).

Fotografía N° 72: Vista de alfombra que ni siquiera llega a tope con el mueble.

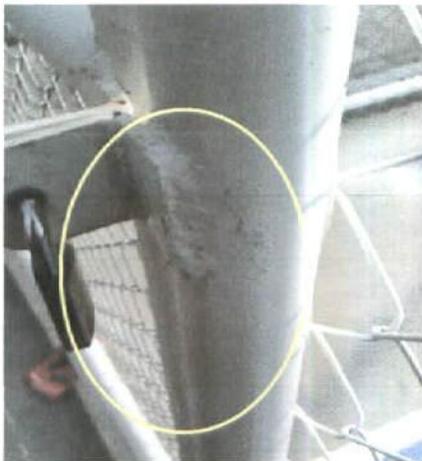
- 74 -

b. La partida de pintura no fue ejecutada de acuerdo a lo indicado en el numeral 9.5.2, de las especificaciones técnicas del proyecto, puesto que no se eliminaron los excesos de soldadura previa a la aplicación de pintura y además ésta se está desprendiendo (fotografía N° 74).

Fotografía N° 74: Vista del exceso de soldadura sin eliminar.

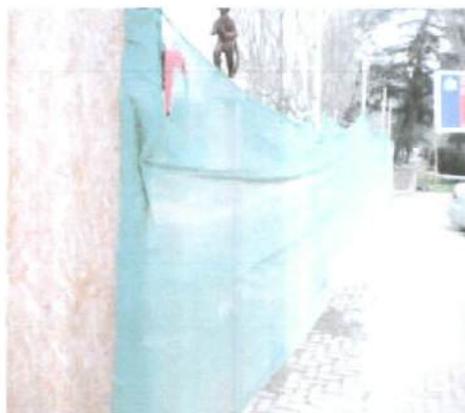
- 79 -

a. El cierre perimetral no cumple con las exigencias establecidas en el ítem A.1, letra c1), el que especifica que éste debe contar con un sistema de diagonales posterior de refuerzo (fotografía N° 79).

Fotografía N° 79: Vista del cierre perimetral sin las diagonales especificadas.

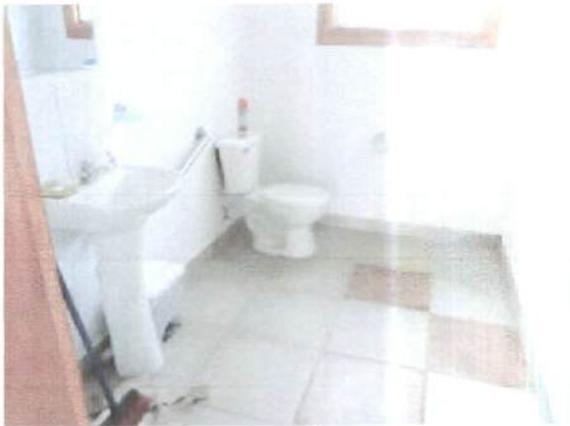
- 82 -

Fotografía N° 82: Detalle del baño tipo ejecutado por el contratista, en el cual se observa la existencia de un lavamanos y un W.C.

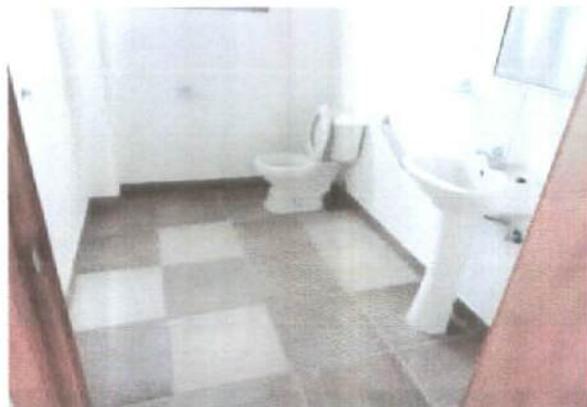
- 83 -

Fotografía N° 83: Elevación del acceso a otro baño.

En su respuesta, el municipio señala que por una incongruencia entre las especificaciones técnicas y los planos, se originó esta situación, no obstante, añade que el contratista no ejecutó menos obras de las contratadas, por el contrario ejecutó obras adicionales no contempladas, tales como luces de emergencia y un equipo fluorescente.

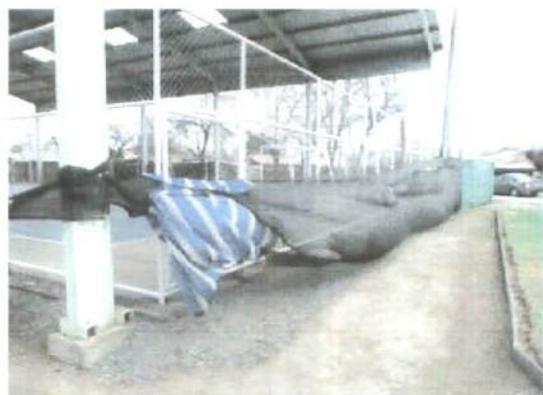
93 -

Fotografía N° 93: Detalle del cierre provisorio en su lado norte, el cual no evita el ingreso de terceros a la faena.

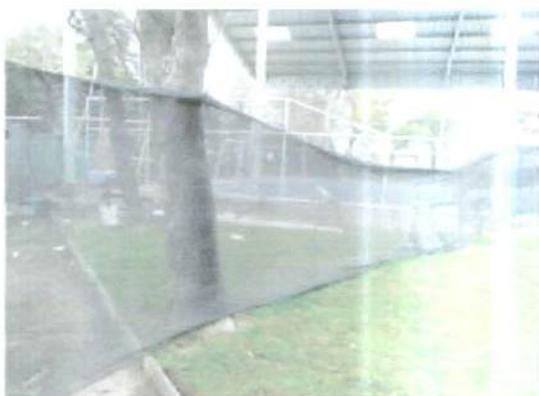
- 94 -

Fotografía N° 94: Ilustración del anclaje de la malla a un árbol de la plaza.

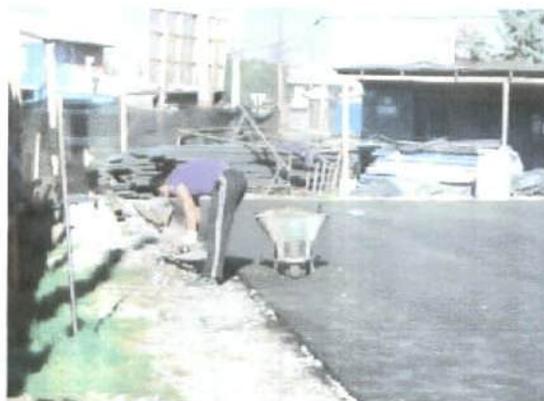
- 97 -

c. Durante la fiscalización, se verificó – in situ - que los trabajadores no cuentan y/o no utilizan los elementos de protección personal adecuados para la ejecución de trabajos que realizan, exigencia que debió hacer efectiva el inspector técnico responsable de la ejecución de dichas obras, situación que transgrede lo dispuesto en el artículo 53, del decreto supremo N° 594, de 199, del Ministerio de Salud, que aprueba el reglamento sobre condiciones sanitarias y ambientales básicas en los lugares de trabajo. En efecto, se evidenció durante las fiscalizaciones en terreno que los trabajadores contratados no contaban con los elementos de protección personal relativos a cascos y lentes, según se advierte en la fotografía N° 97.

Fotografía N° 97: Detalle de un trabajador desprovisto de casco y zapatos de seguridad.

Sobre este aspecto, el municipio señala que tal deficiencia no se repetirá por cuanto se adoptó como medida preventiva la divulgación del oficio Ord. N° 518, de 9 de octubre de 2012, cuyo objetivo es ordenar el control y administración de los proyectos.
